# Besiktningsprotokoll

## Anticimex Överlåtelsebesiktning av småhus - nivå 2

| Fastighetsadress:<br>Klavérvägen 76 | |

| Besiktningsdatum:<br>2025-09-24 | Protokollnummer:<br>69247958 |

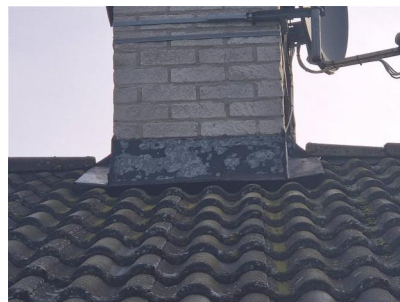
Enstaka äldre plåt i nederkant av skorsten som inte går ner dikt an takpannor.

Detta kan medföra en ökad risk för fuktrinträngning med fuktrelaterade skador som möjlig följd i underliggande konstruktioner.

Se även "lämnade upplysningar" gällande skorsten.

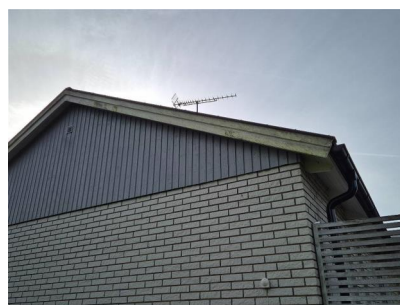
Mindre mossor börja komma på takpannor.

Vindskivor mot norr börja bli i behov av tvätt/underhåll.

Normalt framtida underhåll rekommenderas.

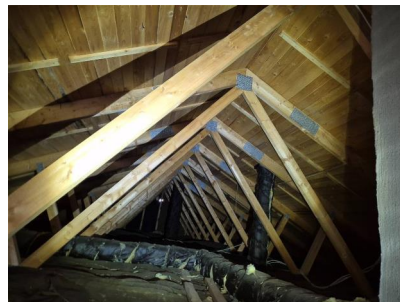
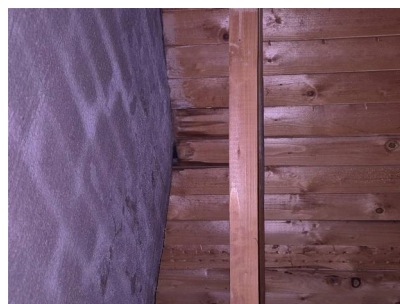
Vid kontroll av vinden uppmättes fuktvärden under kritisk fuktnivå för mikrobiell tillväxt och en normal lukt upplevdes. Fuktkvoten i underlagstak/takbjälkar uppmättes till 10%.

Äldre mindre missfärgning finns vid skorsten, se mer under "lämnade upplysningar" angående åtgärder av skorsten.

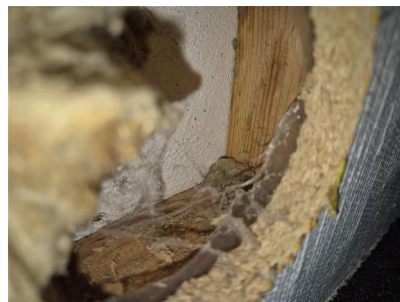
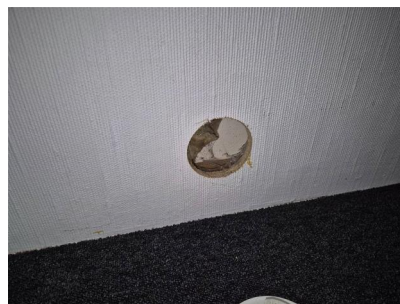
Vid kontroll av konstruktion uppmättes fuktvärden under kritisk nivå för mikrobiell tillväxt och normal lukt upplevdes.

Källargrundmurar med påreglade isolerade ytterväggar.  
Fuktkvoten uppmättes till 13,5%, och en normal lukt kunde kännas i golv/vägg vinkel.

Befintlig påreglad vägg riskerar att drabbas av fuktskador på grund av naturlig fuktpåverkan. Detta i sin tur kan leda till att mikrobiell lukt sprids till boendemiljön.

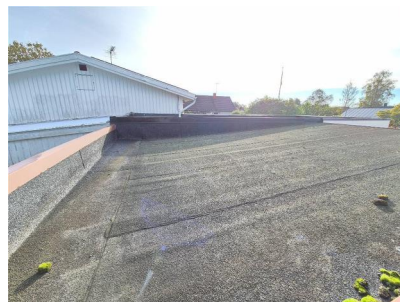
Inget att notera.
