# Besiktningsprotokoll

Anticimex Överlåtelsebesiktning av småhus - nivå 1

| Fastighetsadress:<br>Allbogatan 38 | |

| Besiktningsdatum:<br>2023-10-31 | Protokollnummer:<br>67911898 |

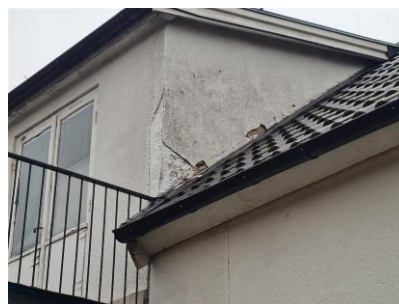
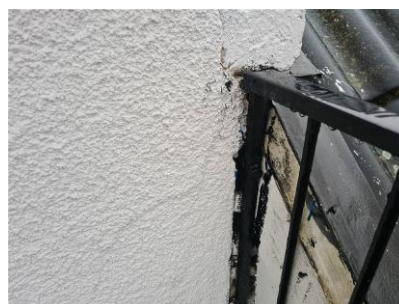
Putsad fasad har brister.

Sprickor i puts samt putsskador.

Skada i trä bakom puts vid balkong.

Då den putsade fasaden har brister finns risk att vatten tränger in i bacomvarande konstruktion med ytterligare fuktrelaterade skador som följd.

Fasadbeklädnaden torrsprickor.

Fasadbeklädnad och träkonstruktioner där målningsbehov finns riskerar att få fukt- och rötskador på grund av sämre vattenavvisande förmåga.

Kontakt rekommenderas att tas med fasadfirma för bedömning på omfattning av skador samt åtgärder.

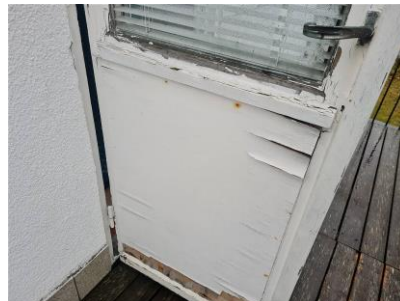
Balkongdörrar är i behov av målning/underhåll, alternativt byte.

Dörrar där målningsbehov finns riskerar att få fukt- och rötskador på grund av sämre vattenavvisande förmåga.

För att öka livslängden på dörr rekommenderas målning och underhåll.

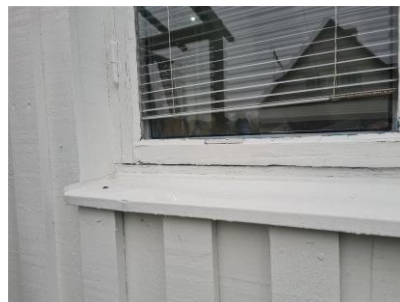
Fönster är i behov av målning/underhåll.

Fönsterbågar och fönsterkarmar där målningsbehov finns riskerar att få fukt- och rötskador på grund av sämre vattenavvisande förmåga.

Skadade glasrutor/ fönster rekommenderas att bytas.

För att öka livslängden på fönster rekommenderas målning och underhåll.

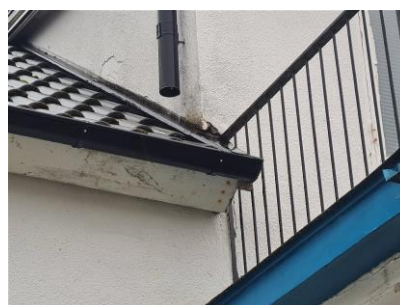
Stuprör från takkupa avslutas högt vid fasad.

Risk finns att fuktskador uppstår i fasad och bakomliggande konstruktioner.

Stuprör rekommenderas att avledas längre ut på tak.

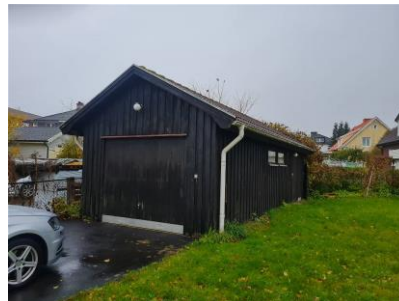
Mikrobiell lukt i garage.  
Fuktskador i väggskivor.

Vid renovering rekommenderas att bakomliggande konstruktion kontrolleras.

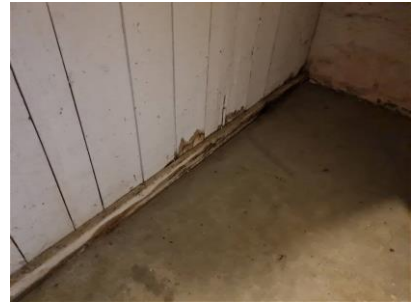
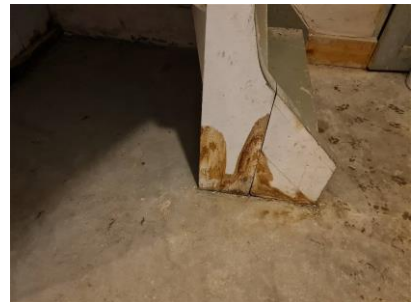
Fuktskador i trä mot betonggolv samt i ingjutet trä.

Skadade delar rekommenderas att bytas ut och fuktsäkras mot betonggolv.

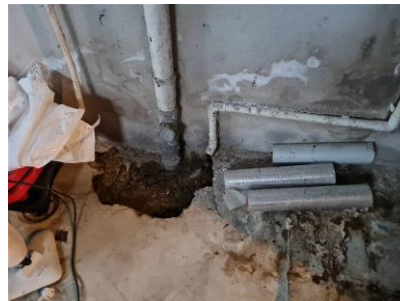
Betonggolv ej färdigställt, efter byte av avloppsrör.

Golv rekommenderas att åtgärdas.

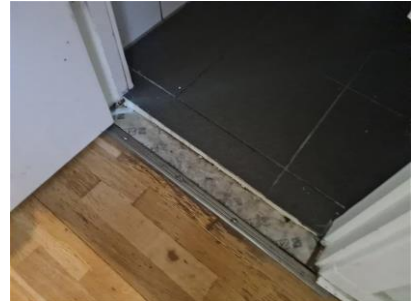
Ej färdigställt vid tröskel, tröskel rekommenderas att monteras.

Lös el.

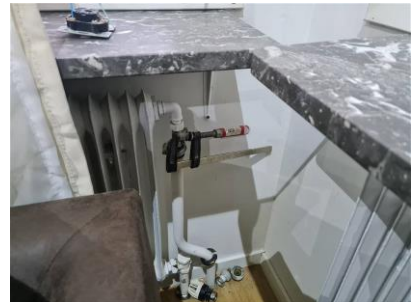
Termostat ur funktion på element.  
Endast tätad med tving.

Kontakt rekommenderas att tas med vvs entreprenör för åtgärd.
