## Utlåtande över ÖVERLÅTELSEBESIKTNING

Växjö Tjärblomstret 5  
Korpvägen 5, 352 42 Växjö

Namn: Johan Granton  
Uppdragsnummer: 2025-671

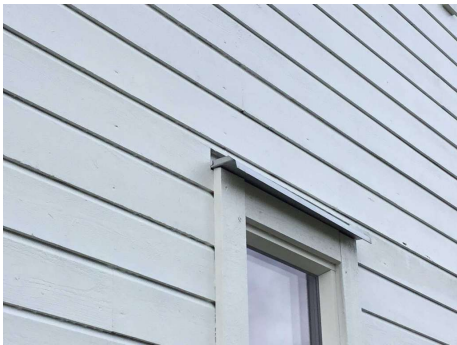
| <b>Fönster/dörrar:</b> | <p>Plåtbleck över ett fönster (öster) har dålig lutning och bör justeras.</p> |

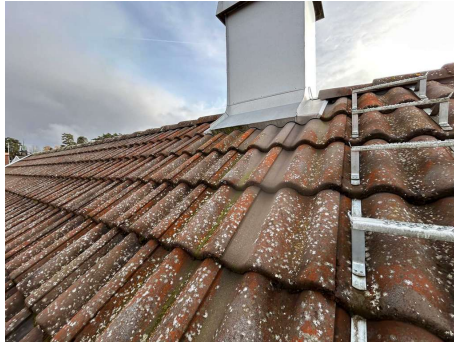
Kontroll har utförts från taksteg vid skorstenen.

Inget avvikande noterades på synliga delar.

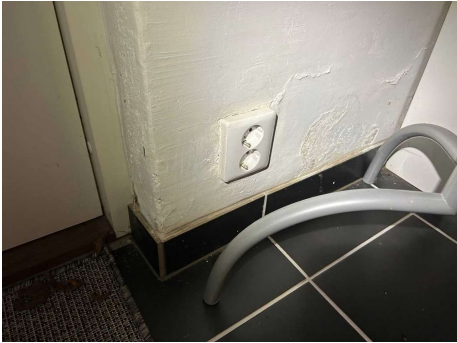
| <b>Groventré:</b> | <p>Lokala fuktspår (färgsläpp) förekommer på vägg intill ytterdörr.</p> <p>Detta är vanligt i äldre källare och bedöms kunna härledas till att väggen påverkas av fukt från utvändig betongtrappa.</p> |

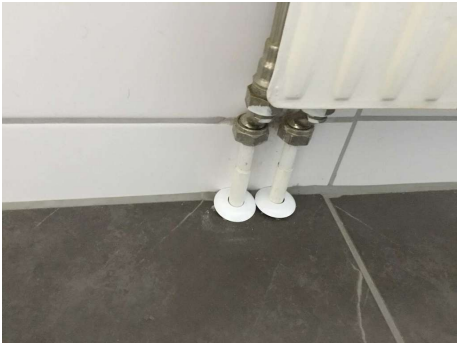
| Wc/dusch: | <p>Tätskikt bakom kakel/klinkers kan ej besiktigas. Hos ägare finns ett våtrumsintyg från ansvarig utförare.</p> <p>Enstaka klinkerplattor har bomljud vilket tyder på dålig vidhäftning mot underlaget.</p> <p>Golvets tätskikt bryts av rör genomföringar (utanför duschzon).</p> |

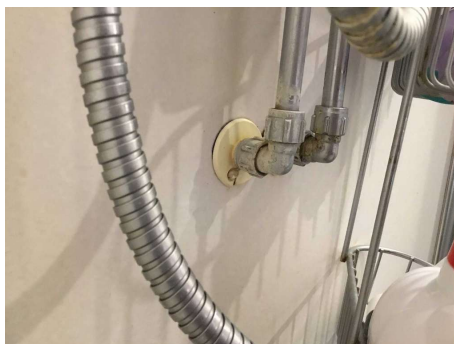
Äldre våtrum som har uppnått sin tekniska livslängd (ca 25 år).

Olämpliga rör genomföringar förekommer i tätskiktet (t.ex. vägg vid duschplats).

Yt-/tätskikt i äldre våtrum bedöms kunna ha nedsatt funktion gällande fuktmotstånd. Mot bakgrund av ålder/noterade brister förekommer en ökad läckagerisk. Man bör planera för renoveringar.

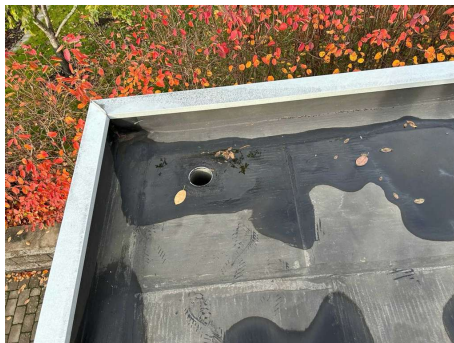
Garaget har ett låglutande tak.  
Se Riskanalys.

Garaget har låglutande tak med invändig takavvattning. Dessa konstruktioner bedöms generellt som en risk. Skulle läckage uppstå vid takavlopp eller tätskikt är detta ofta svårt att upptäcka eftersom takets konstruktion medför att vind saknas.

Takbrunnen bör kompletteras med en lövsil.
