# Besiktningsprotokoll

Anticimex Överlåtelsebesiktning av småhus - nivå 1

| Fastighetsbeteckning:<br>Dagliljan 7 | |

| Besiktningsdatum:<br>2025-11-05 | Protokollnummer:<br>69349274 |

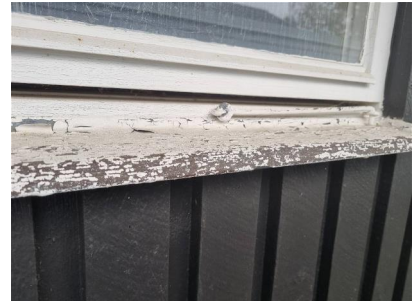
## Utvändigt / Fönster

Färgsläpp noterades på plåtar till enstaka fönster.

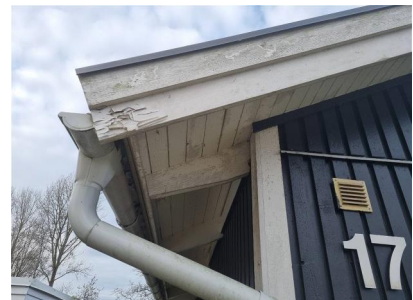
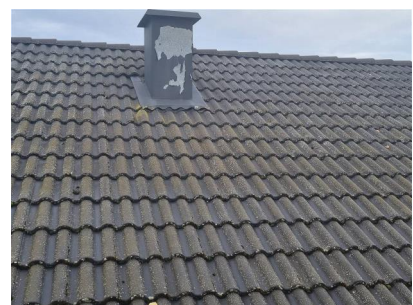
## Utvändigt / Tak

Mindre mosspåväxt finns på takpannor.  
Vindskivor är i behov av målning och underhåll.

Äldre plåtar ej bytta, huv något vriden.  
Färgsläpp på plåtar.

Mossa som växer på taket kan leda till att taktäckningen har ett minskat motstånd mot vatteninträngning. Detta i sin tur kan leda till fuktskador på träläkt och takkonstruktionen vilket kan resultera i mikrobiella skador (angrepp av mikroorganismer).

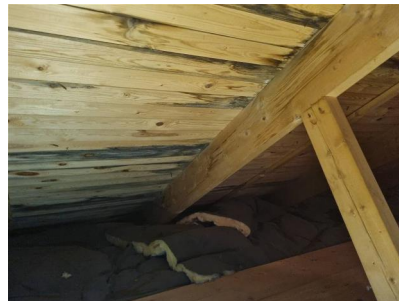
### Utvändigt / Vind

Enstaka missfärgningar finns i undertaket mot grannen.

Orsaken till dessa missfärgningar är högst troligt åtgärdad i samband med takomläggning, men uppsikt rekommenderas.

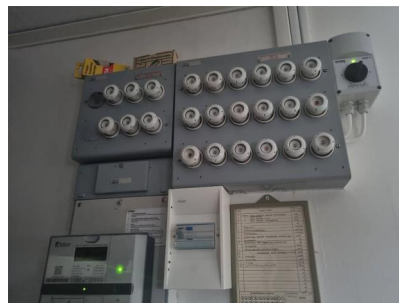
### Entréplan / Groventré

Glas saknas i några säkringspositioner.

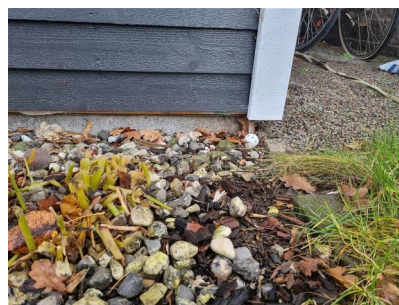
#### Utvändigt / Fasad

Fasad ligger nära mark.

Detta kan medföra en ökad risk för fuktinträngning i panel och bakomliggande konstruktion med fuktrelaterade skador som möjlig följd.

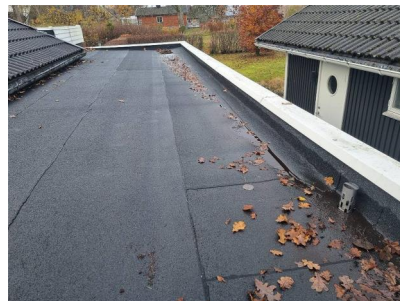
### Utvändigt / Tak

Bristfällig avrinning av nederbörd från tak.

Inbyggd takavvattningsbakom taksarg.

Detta kan medföra en ökad risk för fuktinträngning med fuktrelaterade skador på den bakomliggande konstruktionen som möjlig följd.
