# Besiktningsprotokoll

Anticimex Överlåtelsebesiktning av småhus - nivå 1

| Fastighetsadress:<br>Svensgårdsvägen 29 | |

| Besiktningsdatum:<br>2025-11-11 | Protokollnummer:<br>69378990 |

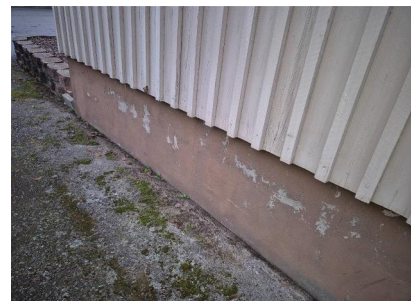
#### Utvändigt / Sockel

Mindre normala sprickor och färgsläpp finns på delar av sockel.

Detta bedöms inte ha lett till några bakomliggande skador.

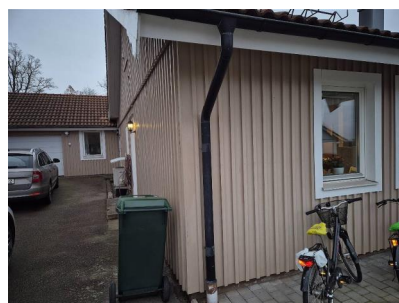
### Utvändigt / Hängrännor / Stuprör

Lövsilar finns inte till alla stuprör.

När det saknas lövsilar så finns det risk att det blir stopp i dagvattenledningen.

För att hindra stopp i dagvattenledningar rekommenderas komplettering av lövsilar.

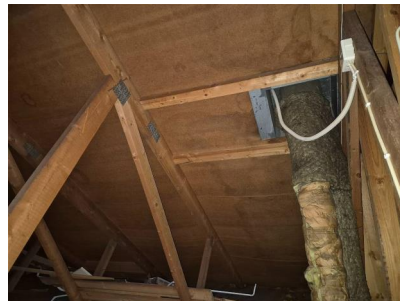
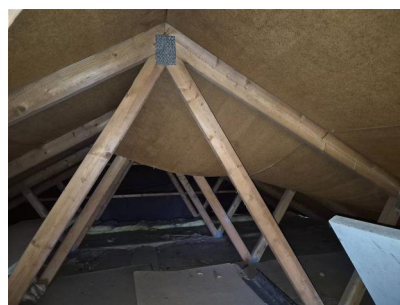
### Utvändigt / Vindar

Underlagstaket består av träfiberskivor.  
Enstaka missfärgningar noterades.  
En masonitskiva har släppt mellan takstolar på vind ovanför tillbyggnaden.

En taktäckning av tegel- eller betongpannor är aldrig vattentät varför även ett underlagstak ingår i takkonstruktionen.

De missfärgningar som finns på underlagstaket av träfiberskivor beror på att skivorna tar åt sig en del av den nederbörd som normalt läcker eller blåser in under takpannorna. Detta kan även fortsättningsvis leda till uppfuktning av skivorna vilket i sin tur ger ytterligare missfärgningar. Masonitskiva som trillat ner bör återmonteras.
