# Besiktningsprotokoll

Anticimex Överlåtelsebesiktning av småhus - nivå 1

| Fastighetsadress:<br>Sjöanäsvägen 7 | |

| Besiktningsdatum:<br>2025-10-29 | Protokollnummer:<br>69343572 |

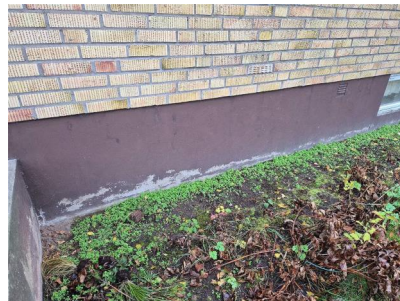
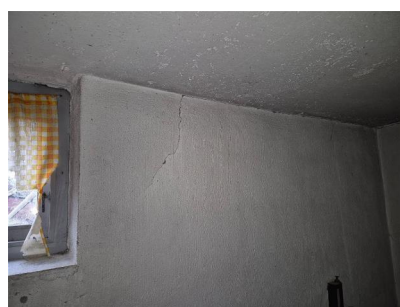
### Utvändigt / Sockel

Normala sprickor och färgsläpp finns på sockel och enstaka i tegelfasad.

Detta bedöms inte ha lett till några bakomliggande skador.

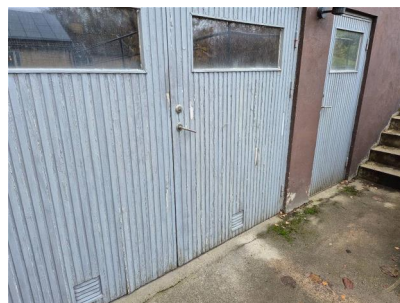
### Utvändigt / Dörrar

Källardörrar är i behov av målning/underhåll.

Dörrar där målningsbehov finns riskerar att få fukt- och rötskador på grund av sämre vattenavvisande förmåga.

För att öka livslängden på dörrar rekommenderas målning och underhåll.

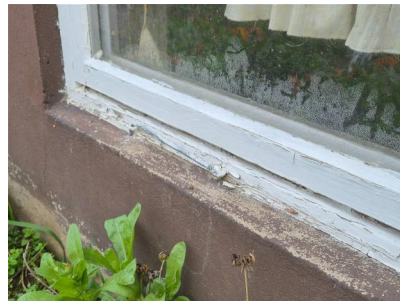
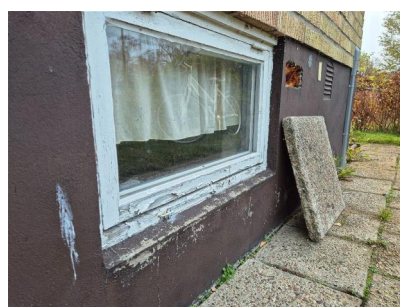
### Utvändigt / Fönster

Källarfönster är i behov av målning/underhåll och fönsterbleck finns ej.

Fönsterbågar och fönsterkarmar där målningsbehov finns riskerar att få fukt- och rötskador på grund av sämre vattenavvisande förmåga.

För att öka livslängden på fönster rekommenderas målning och underhåll.

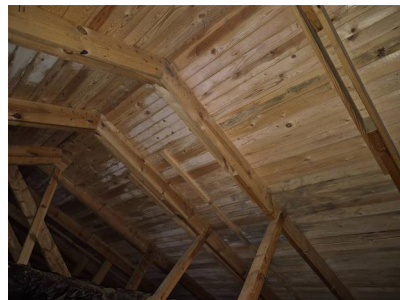
### Utvändigt / Vind

Viss mikrobiell påväxt finns på underlagstaket, dock har spaltventiler satts in i samband med fönsterbyte samt frånluftsfläkt i samband med renovering av dusch/wc utrymme.

Tättningslist finns ej till vindslucka, vilket rekommenderas att monteras för att minska fukttillförseln upp mot vind ytterligare.

Vinden rekommenderas att hållas under uppsikt.

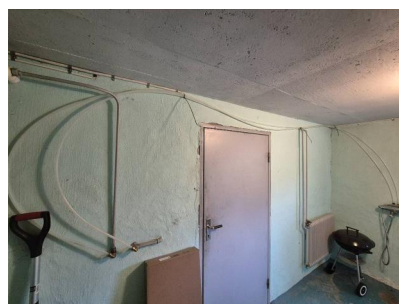
## Källarplan / Groventré

Provisoriskt lösning till dusch finns kvar efter renovering av dusch/wc utrymme på entréplan.

Äldre gjutjärnsbrunn.
