# Besiktningsprotokoll

Anticimex Överlåtelsebesiktning av småhus - nivå 1

| Furutorp 1:2 | |
| Tegnaby Furulund | |

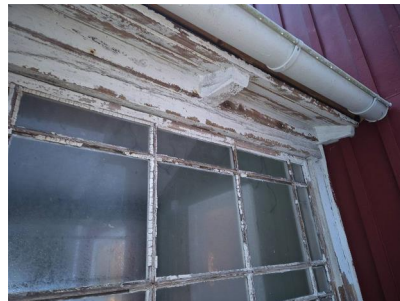
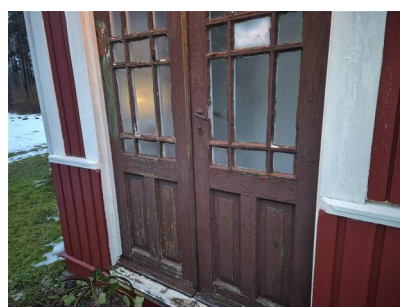
### Utvändigt / Farstu

Fönster, dörrar och vissa träkonstruktioner på farstu är i behov av målning/underhåll.

Fönsterbågar, fönsterkarmar och dörrar där målningsbehov finns riskerar att få fukt- och rötskador på grund av sämre vattenavvisande förmåga.

För att öka livslängden på träkonstruktioner rekommenderas målning och underhåll.

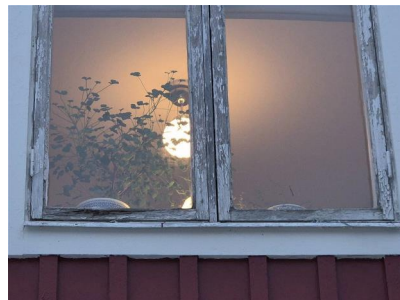
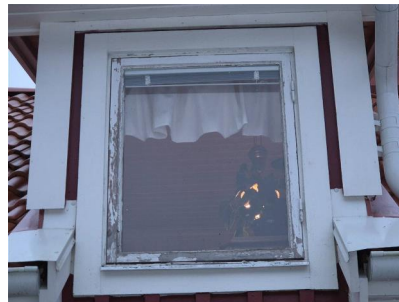
### Utvändigt / Fönster

Ett fönster på gavel mot baksida är i behov av renovering alt byte då rötskada noterades i fönsterram.

Enstaka fönster är i behov av målning.

Detta medför en ökad risk för ytterligare rötskador med fuktrelaterade skador i bakomliggande konstruktioner som möjlig följd.

Byte alternativt renovering av det rötskadade fönstret rekommenderas samt målning av fönster som är i behov av det.

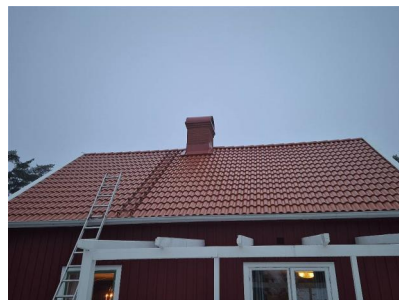
### Utvändigt / Tak

Inget att notera.

Yttertaket bågnar något vilket bedöms normalt för husets ålder och detta bedöms inte ha lett till några bakomliggande skador.

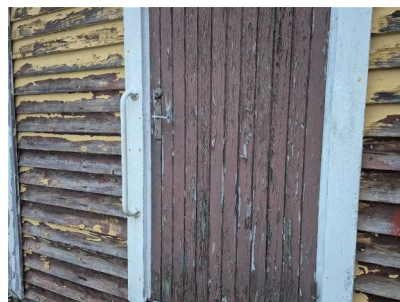
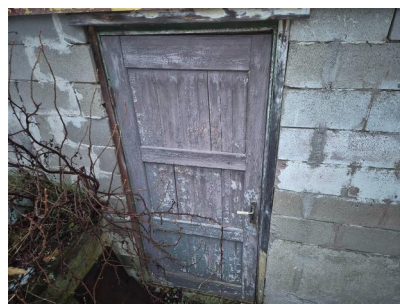
#### Utvändigt / Dörrar

Dörr är i behov av målning/underhåll.  
Tröskelbleck saknas under dörrar.

Dörrar där målningsbehov finns riskerar att få fukt- och rötskador på grund av sämre vattenavvisande förmåga.

För att öka livslängden på dörrar rekommenderas målning och underhåll.

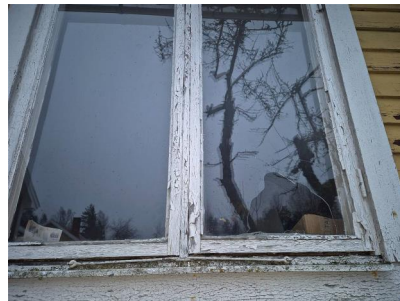
### Utvändigt / Fönster

Fönster är i behov av målning/underhåll.  
Sprucket fönster noterades.

Fönsterbågar och fönsterkarmar där målningsbehov finns riskerar att få fukt- och rötskador på grund av sämre vattenavvisande förmåga.

För att öka livslängden på fönster rekommenderas målning och underhåll.

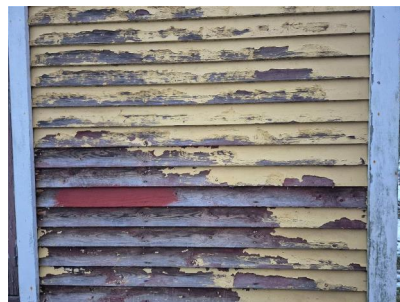
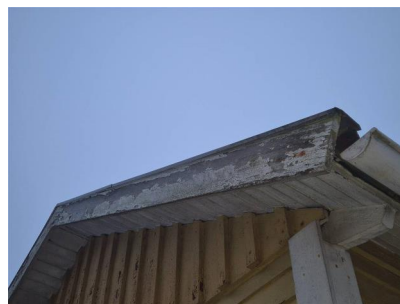
### Utvändigt / Fasad

Fasadpanelen, knutbrädor och vinds kivor är i behov av målning/underhåll.

Fasadbeklädnad och träkonstruktioner där målningsbehov finns riskerar att få fukt- och rötskador på grund av sämre vattenavvisande förmåga. För att öka livslängden på fasadbeklädnaden rekommenderas målning och underhåll.

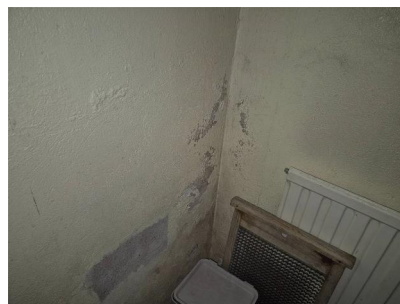
### Källarplan / Allmänt

Utvändigt fuktskydd är äldre.  
Enstaka mindre färgsläpp noterades på källarväggar.

Eftersom källarens utvändiga fuktskydd (dagvattenssystem, dräneringssystem samt källarytterväggarnas utvändiga fuktskydd) är äldre, så kan systemet ha nedsatt funktion. Detta ökar risken för fuktskador i organiskt material som förvaras i källaren.

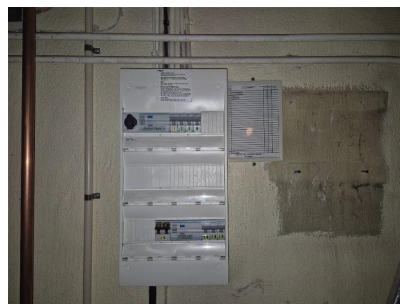
### Källarplan / Förråd

El-centralen har jordfelsbrytare och gruppförteckning.
