# Besiktningsprotokoll

Anticimex Överlåtelsebesiktning av småhus - nivå 1

| Fastighetsadress:<br>Sandviksvägen 26 | |

| Besiktningsdatum:<br>2025-12-18 | Protokollnummer:<br>69451319 |

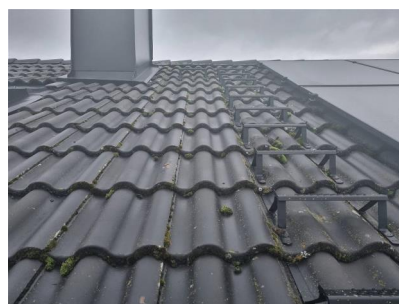
### Utvändigt / Tak

Mosspåväxt finns på takpannor.

Mossa som växer på taket kan leda till att taktäckningen har ett minskat motstånd mot vatteninträngning. Detta i sin tur kan leda till fuktskador på träläkt och takkonstruktionen vilket kan resultera i mikrobiella skador (angrepp av mikroorganismer).

Yttertaket är besiktigt från mark, takstege och vind.

För att öka livslängden på taket rekommenderas att mossan tas bort från takpannorna.

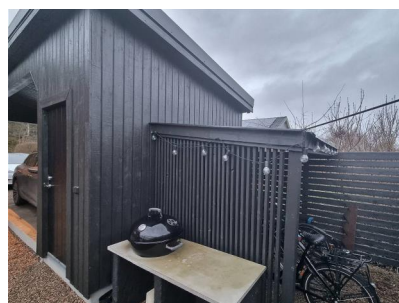
### Utvändigt / Carport

Stuprör saknas på carport.

Dagvattenledning i mark på motsatt sida.

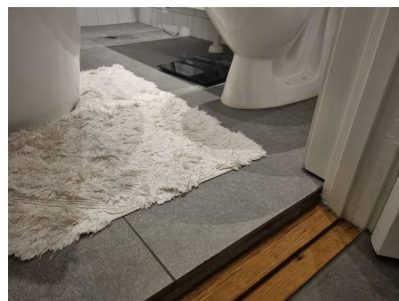
### Källarplan / Badrum/Wc

Svår rensbarhet i brunn.

Kort uppdraget rör i golv vid handfat.

Rakt avslut vid dörr utan uppvik.

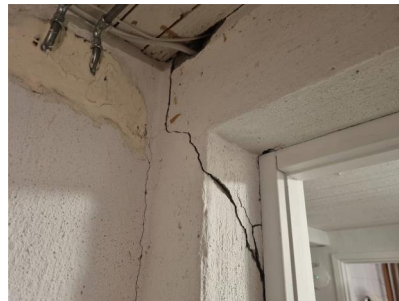
### Källarplan / Förråd

Spricka ovan dörr.

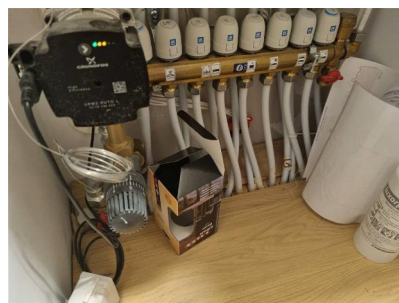
### Entréplan / Förråd

Öppen golvvärmeplint utan fuktsäkert underlag.

Detta kan medföra en risk, vid ett eventuellt läckage, för fuktinträngning i underliggande konstruktion med fuktrelaterade skador som möjlig följd.
