# Besiktningsprotokoll

Anticimex Överlåtelsebesiktning av småhus - nivå 1

| Fastighetsadress:<br>Högåsvägen 20 | |

| Besiktningsdatum:<br>2026-01-22 | Protokollnummer:<br>69501470 |

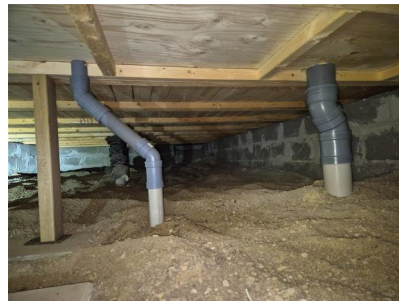
### Utvändigt / Krypgrund

Krypgrund är en riskkonstruktion.  
Enstaka tryckimpregnerade regler finns i grunden.  
Ingen avvikande lukt upplevdes i krypgrunden eller i boendemiljön.

Uteluftsventilerade krypgrunder med bjälklag av organiskt material har ofta fuktskador på grund av naturlig fuktpåverkan. Detta kan resultera i mikrobiella skador och, i värsta fall, rötskador. Mikrobiell lukt kan då spridas till boendemiljön.

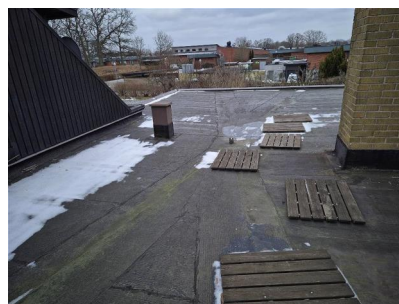
## Utvändigt / Garage utvändigt

Se även mer under "Hängrännor/Stuprör/Utvändigt" under huvudbyggnad.

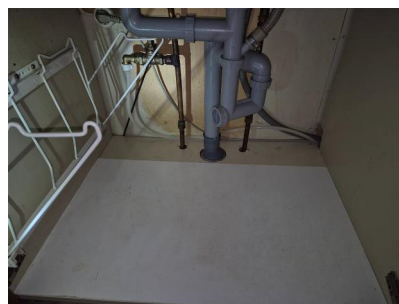
### Entréplan / Kök

Fuktskydd saknas i diskbänksskåp dock finns golvmatta under köksstommar.

För att upptäcka eventuella läckage tidigt, kan ett fuktskydd alt läckagevarnare installeras.

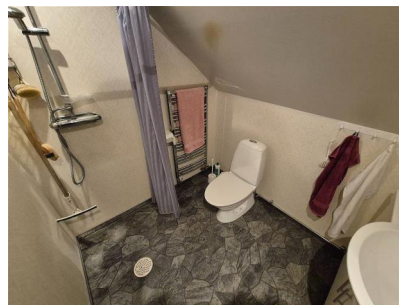
### Övre plan / Dusch/Toalett/Bastu

Fuktindikering i utrymmet gav inga förhöjda fuktindikationer.
