# Besiktningsprotokoll

## Anticimex Kompletterande besiktning

| Fastighetsadress:<br>Tjädervägen 30 | |

| Besiktningsdatum:<br>2026-01-30 | Protokollnummer:<br>69531345 |

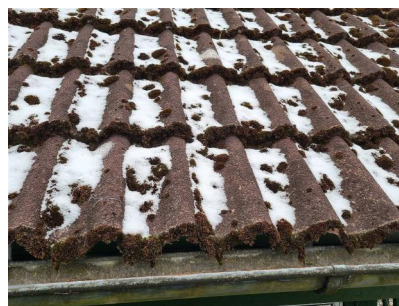
Yttertaket är äldre.

Mosspåväxt finns på takpannor.

Takpannor, plåtdetaljer och underlagspapp har enligt vår bedömning en begränsad livslängd. Eftersom husets taktäckning är äldre har det ett minskat motstånd mot vatteninträngning. Detta i sin tur kan leda till fuktskador på träläkt och vidare ner i underliggande konstruktioner.

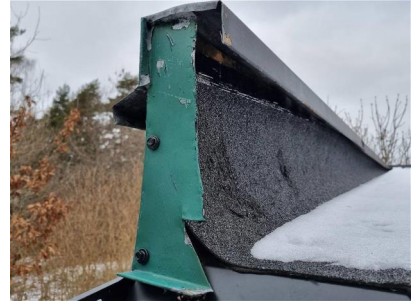
Delar av plåtning mot sarg ej utbytt.
