# Besiktningsprotokoll

Anticimex Överlåtelsebesiktning av småhus - nivå 1

| Fastighetsadress:<br>Mäster Osbecks Väg 13 | |

| Besiktningsdatum:<br>2026-02-11 | Protokollnummer:<br>69532339 |

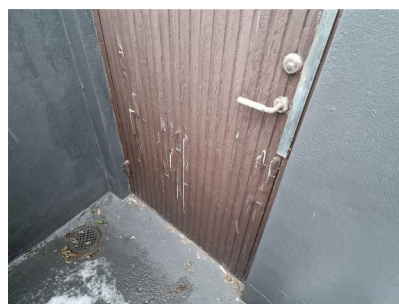
#### Utvändigt / Dörrar

Källardörr är i behov av målning/underhåll.

Dörrar där målningsbehov finns riskerar att få fukt- och rötskador på grund av sämre vattenavvisande förmåga.

För att öka livslängden på dörr rekommenderas målning och underhåll.

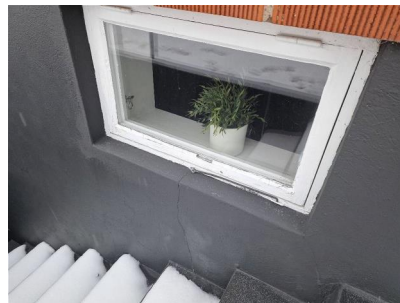
### Utvändigt / Fönster

Äldre källarfönster är i behov av målning/underhåll.

Fönsterbågar och fönsterkarmar där målningsbehov finns riskerar att få fukt- och rötskador på grund av sämre vattenavvisande förmåga.

För att öka livslängden på fönster rekommenderas målning och underhåll.

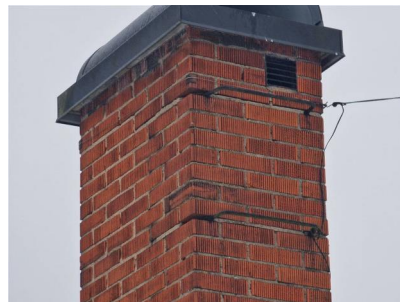
Enstaka släppande murfogar i skorsten.

Risk finns för ytterligare fogsläpp vid fuktrinrängning och frost.

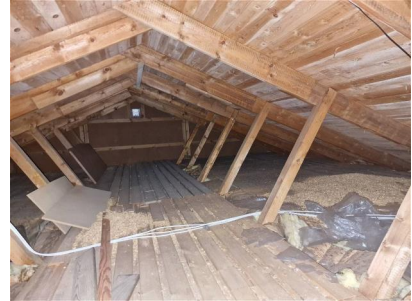
### Utvändigt / Vind

Missfärgningar i underlagstak bedöms vara äldre.

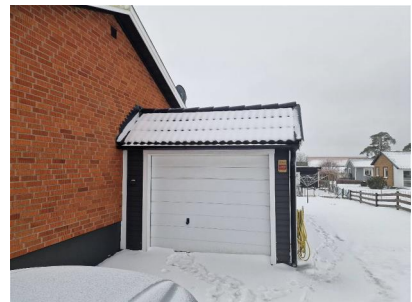
### Utvändigt / Garage

Fasadpanelen är i behov av målning/underhåll.

Fasadbeklädnad och träkonstruktioner där målningsbehov finns riskerar att få fukt- och rötskador på grund av sämre vattenavvisande förmåga. För att öka livslängden på fasadbeklädnaden rekommenderas målning och underhåll.
