Fortsatt teknisk utredning

Fastighetsbeteckning: Växjö Bilen 8	
Adress: Gamla vägen 8, 35240 Växjö	Beställare: Anders Bjerkhoel
Ordernr: 2026-207	Datum: 2026-04-09
Besiktningsman: Gustaf Björkman	Närvarande: Per Bjerkhoel
Uppdrag: Fortsatt teknisk utredning

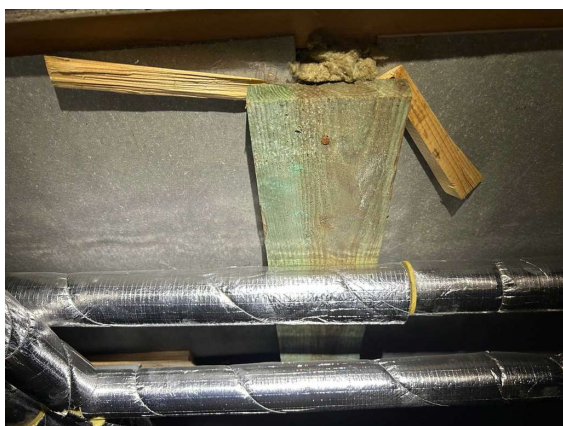
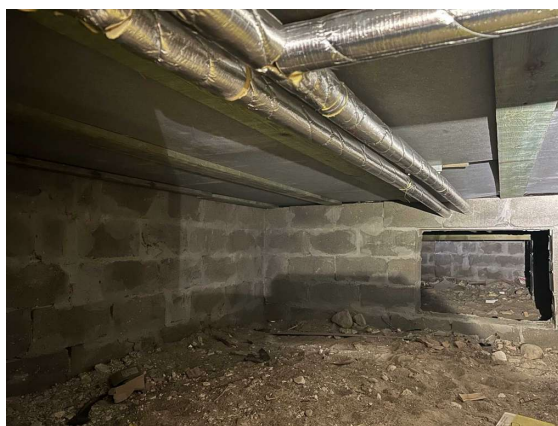
-I befintlig krypgrund förekommer en kemisk lukt. Lukten bedöms kunna härledas till det tryckimpregnerade material som förekommer vid bjälklag och syllar. Detta är ett känt problem i byggnationer från 1960/70-talet. De träskyddsmedel som användes för att skydda träkonstruktionen kan skapa emissioner (luktgaser) som riskerar att påverka bostaden negativt. Behandlat trä kan avge lukt vid lägre fuktbelastning och behöver alltså inte överstiga gränsvärdet (17 %) för att avge lukt.

-Materialprov togs från bjälklagets trä, isolering och vindpapp. Samtliga prover avgav en kemisk lukt vid okulär kontroll i neutral miljö.

-Skiva på bjälklagets undersida består av asbest.

- Krypgrunden har mindre byggrester (organiskt material) mot marken vilket kan bidra till luktproblematik.

- En lämplig åtgärd är att installera en avfuktare med undertrycksfunktion i krypgrunden. Denna åtgärd är vedertagen för att dämpa den luktspridning som sker från krypgrunden. Detta ger ofta bra resultat men innebär inga garantier att lukten försvinner. Principen bygger på att avfuktarens fläktssystem dels håller grunden torr för att undvika fuktangrepp. Samtidigt skapar avfuktaren en luftomsättning (svagt undertryck) i grunden. Tanken är att förhindra luft/lukt att vandra från krypgrunden och upp i bostaden. För korrekt utförande och åtgärdsförslag, kontakta fackman.

- Vill man säkerställa att lukt från grunden inte påverkar bostaden så rekommenderas det att bjälklaget renoveras och att impregnerat och luktsmittat material (t.ex. isolering) byts ut. Man bör dock poängtera att många krypgrunder ändå behöver en avfuktare för att fungera bra i längden.
