Besiktningssprotokoll

Anticimex Överlåtelsebesiktning av småhus - nivå 1

Fastighetsbeteckning: Snöfallet 8	
Fastighetsägare: Erik Andreas Pousette	
Fastighetsadress: Målaregränd 1	
Postnummer: 352 58	Ort: Växjö

Besiktningdatum: 2026-04-30	Protokollnummer: 69658506
Temperatur: 12 °C	Väderlek: Sol
Tekniker: Daniel Persson	
E-post: daniel.persson@anticimex.se	
Kontor: Växjö	
Närvarande: Nuvarande fasatighetsägare Daniel Persson, Anticimex

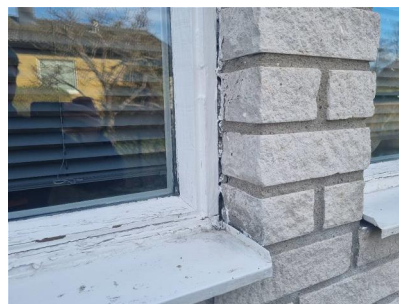
Utvändigt / Fönster

Isolerglas är äldre i vardagsrum.

Målning- och underhållsbehov samt enstaka otätheter mot tegel noterades på dessa fönster.

Befintliga fönster är äldre vilket betyder att tätningen mellan fönsterrutorna kan vara sämre. Detta kan leda till att missfärgning/imma kan uppstå mellan glasrutorna.

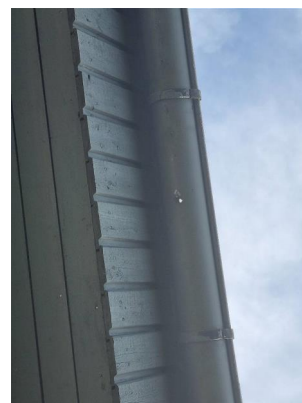
Utvändigt / Hängrännor / Stuprör

Hängränna bak är rostig och läcker.

Lövsilar saknas.

Rostskadade hängrännor leder ofta till läckage, vilket i sin tur innebär risk för fuktskador på fasad, sockel och i bakomliggande konstruktioner.

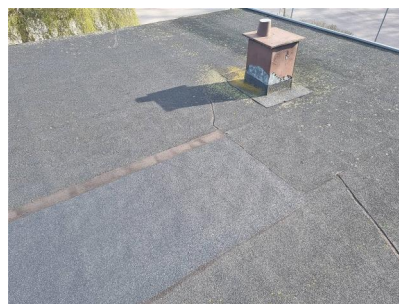
Utvändigt / Tak

Takappen är äldre, dock lite upplagd/renoverad.

Tätskiktet på ett platt/låglutande tak har enligt vår bedömning en begränsad livslängd. Eftersom takappen är äldre har det ett minskat motstånd mot vattengenomträngning. Detta i sin tur kan leda till att takkonstruktionen drabbas av fuktskador.

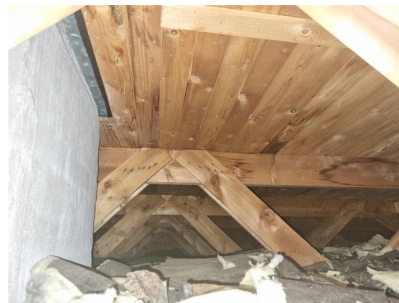
Utvändigt / Vind

Ej beträdbart utrymme pga storlek.

Äldre fuktspår noterades vid takgenomföringar.

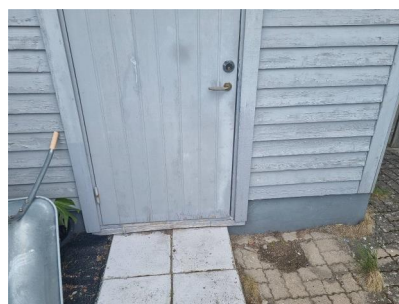
Utvändigt / Garage utvändigt

Fasadpanel och dörr i behov av målning/underhåll.

Detta kan medföra en ökad risk för fuktinträngning i konstruktionen med fuktrelaterade skador som möjlig följd.

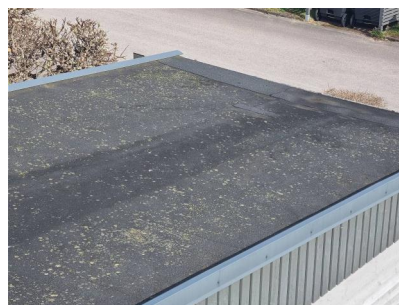
Takpappen är äldre, dock lite upplagad/renoverad.

Tätskiktet på ett platt/låglutande tak har enligt vår bedömning en begränsad livslängd. Eftersom takpappen är äldre har det ett minskat motstånd mot vattengenomträngning. Detta i sin tur kan leda till att takkonstruktionen drabbas av fuktskador.

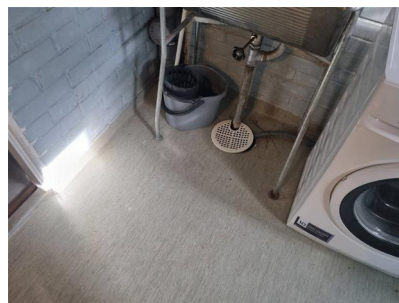
Källarplan / Tvättstuga

Äldre typ av gjutjärnsbrunn finns i utrymmet.

Limmad plastmatta på betongplatta med lite skador vid golvbrunn.

På grund av naturlig uppfuktning från mark riskerar mattan att släppa från underlaget. Detta kan i sin tur medföra att en avvikande lukt uppstår i utrymmet.
