Anticimex Överlåtelsebesiktning av småhus - nivå 1

Fastighetsbeteckning: Abborren 14	
Fastighetsägare: Camilla Elisabet Ruben	
Fastighetsadress: Notövägen 4	
Postnummer: 352 44	Ort: Växjö

Besiktningdatum: 2026-04-24	Protokollnummer: 69647435
Temperatur: 12 °C	Väderlek: Klart
Tekniker: Ludwig Helge	
E-post: ludwig.helge@Anticimex.se	
Kontor: Växjö	
Närvarande: Fastighetsägare Johan Hammarström, Mäklare Ludwig Helge, Anticimex

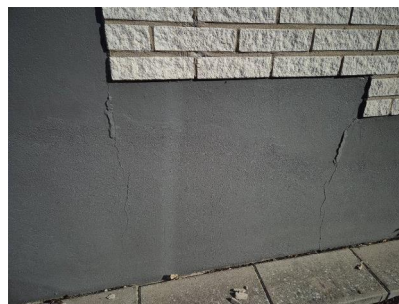
Utvändigt / Sockel

Mindre normala sprickor finns på sockel.

Dessa bedöms inte ha lett till några bakomliggande skador.

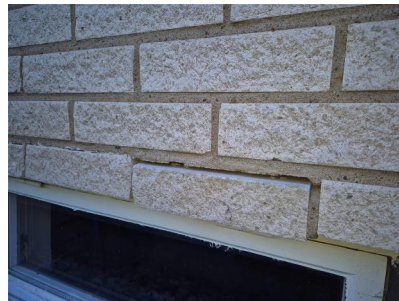
Utvändigt / Fasad

Enstaka sprickor/fogsläpp finns på tegelfasad.

Dessa bedöms inte ha lett till några bakomliggande skador och kan tätas för att undvika ytterligare sprickor.

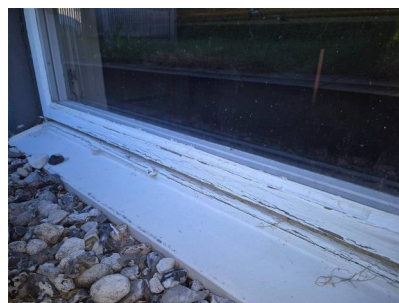
Utvändigt / Fönster

Enstaka äldre fönster är i behov av målning/underhåll.

Fönsterbågar och fönsterkarmar där målningsbehov finns riskerar att få fukt- och rötskador på grund av sämre vattenavvisande förmåga.

För att öka livslängden på fönster rekommenderas målning och underhåll.

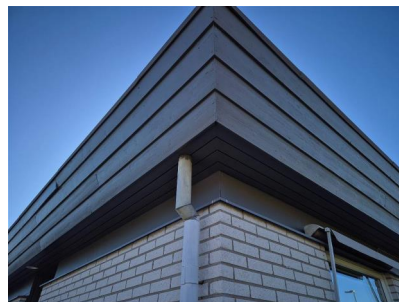
Utvändigt / Hängrännor / Stuprör

Delvis inbyggda stuprör.

Eftersom vatten från taket avleds med delvis inbyggda stuprör finns en ökad risk för fuktskador i omkringliggande konstruktioner. Vanliga orsaker till fuktskador är läckage i skarvar på stuprör eller igensatta takbrunnar.

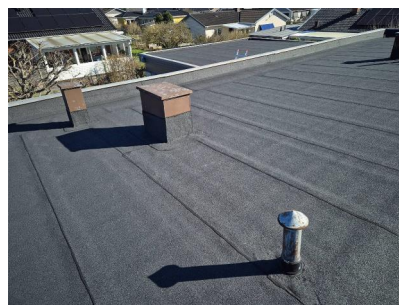
Utvändigt / Tak

Äldre plåthuvor har färgsläpp, dock finns helt nya stosas samt tätningar i anslutningar med det nya papptaket.
