Anticimex Överlåtelsebesiktning av småhus - nivå 1

Fastighetsbeteckning: Nyckelpigan 28	
Fastighetsägare: Björn Ove Joakim Andersson	
Fastighetsadress: Elleholmsvägen 6	
Postnummer: 352 43	Ort: Växjö

Besiktningdatum: 2026-05-06	Protokollnummer: 69669669
Temperatur: 10 °C	Väderlek: Sol
Tekniker: Daniel Persson	
E-post: daniel.persson@anticimex.se	
Kontor: Växjö	
Närvarande: Nuvarande fastighetsägare Rosemarie Altberg Jonathan Svensson, Anticimex Daniel Persson, Anticimex

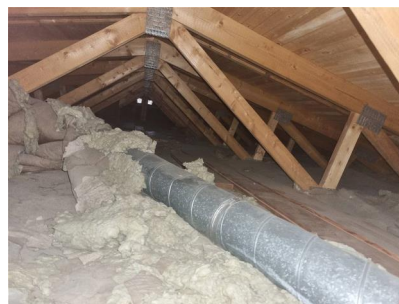
Utvändigt / Vind

⚠ Oisolerat ventilationsrör från badrummet.

Detta kan medföra en risk för kondensbildning av den varma fuktiga luften inuti röret med återströmmande kondensvatten som möjlig följd.
