Anticimex Överlåtelsebesiktning av småhus - nivå 1

Fastighetsbeteckning: Källvik 23	
Fastighetsägare: Hans Thage Vilhelm Hansson	
Fastighetsadress: Länsmansbacken 10	
Postnummer: 342 34	Ort: Alvesta

Besiktningdatum: 2026-05-11	Protokollnummer: 69666676
Temperatur: 10 °C	Väderlek: Regn
Tekniker: Per Carlsson	
E-post: per.carlsson@anticimex.se	
Kontor: Växjö	
Närvarande: Hans Hansson Jenny Wåhlin mäklare

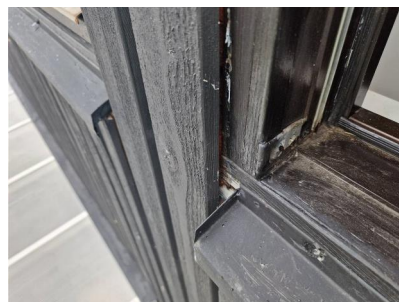
Fönster är bitvis i behov av målning/underhåll.

Fönsterbågar och fönsterkarmar där målningsbehov finns riskerar att få fukt- och rötskador på grund av sämre vattenavvisande förmåga.

Fönsterbleck är otäta vid infästningar.

Eftersom fönsterblecken är otäta finns risk att vatten rinner in i väggen vilket i sin tur kan leda till fuktskador i väggkonstruktionen.

För att öka livslängden på fönster rekommenderas målning och underhåll.

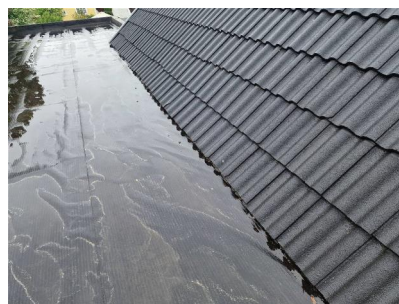
Nedre pannrad av takpannor ligger på derbigum.

Risk finns att det med tiden blir hål i gummiduken vilket kan orsaka fuktskador i underliggande konstruktion.

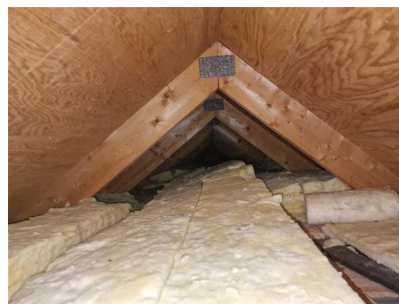
Endast inspekterad från taklucka på grund av låg höjd.

Inga brister noterades.

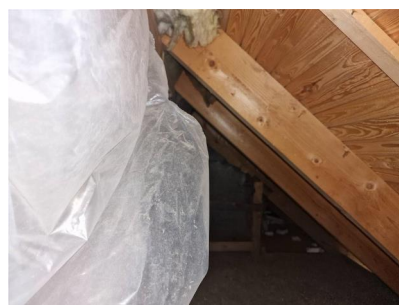
Inget att notera.

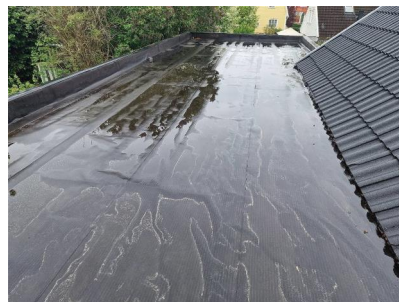
Stående vatten på tak.

Med vatten stående på taket ökar risken för genomläckage med fuktskador som följd.

Inbyggda stuprör.

Eftersom vatten från taket avleds med invändigt stuprör finns en ökad risk för fuktskador i omkringliggande konstruktioner. Vanliga orsaker till fuktskador är läckage i skarvar på stuprör eller igensatta takbrunnar.
