Överlåtelsebesiktning

Utlåtande över ÖVERLÅTELSEBESIKTNING

Växjö Åsen 11
Värendsgatan 31A, 352 35 Växjö

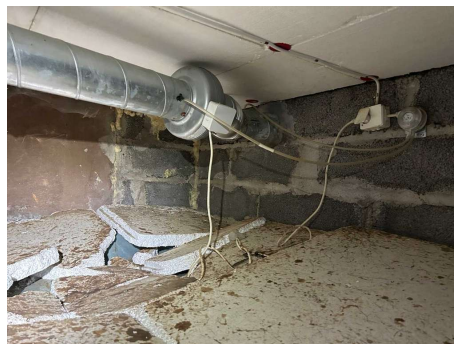
Krypgrunder bedöms generellt som en riskkonstruktion då ingående trädetaljer (tex bjälklaget) kan få fuktrelaterade skador.

Normal fuktkvot uppmättes i syllar vid besiktningen, ca 13 % FK.

Bjälklagets undersida är inklätt med isolering (cellplast) och går inte kontrollera. Isolering mot marken är sprucken och bör ses över.

Impregnerat virke bedöms förekomma vid syllar. Känt är att behandlat virke kan påverka bostaden negativt genom luktavvikelser.

I grunden finns en undertrycksfläkt som bedöms ha installerats för att minska risken att lukt från bjälklaget ska påverka bostaden negativt. Vid besiktningen noterades avvikande lukt i ovanliggande utrymme och installationens funktion bedöms vara bristande. Vidare kontroll gällande orsak och lämpliga åtgärder bör utföras av fackman.

Sovrum 1:	--
Tv-rum:	--
Tillbyggt rum:	Avvikande lukt noterades i utrymmet vilket bedöms kunna härledas till tryckimpregnerat virke i underliggande kryppgrund. Se bedömning gällande kryppgrund.
Förråd:	--
Matplats:	--
Kök:	Diskbänkskåpet saknar tät botten. Inga avvikande fuktindikeringar noterades vid besikten.

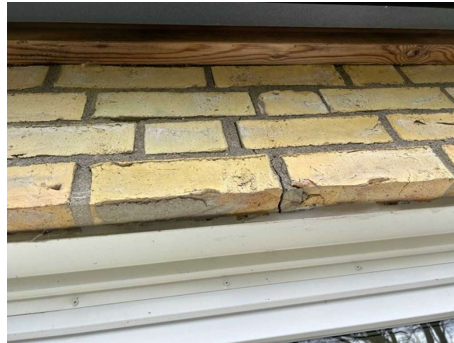
Generellt har tegelfasaden mindre sprickor och fogsläpp vilket är vanligt förekommande vid äldre hus.

Vid husets tillbyggnad noterades sprickor och släpp i tegel över fönsterpartier. Vidare bedömning bör utföras av fackman.

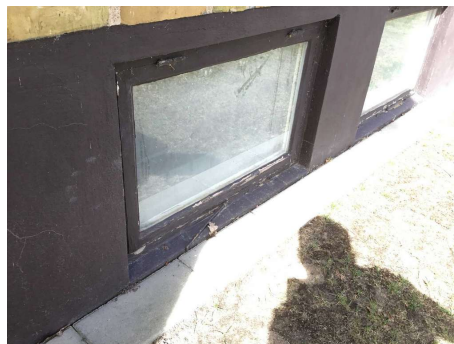
Några källarfönster har underhållsbehov.

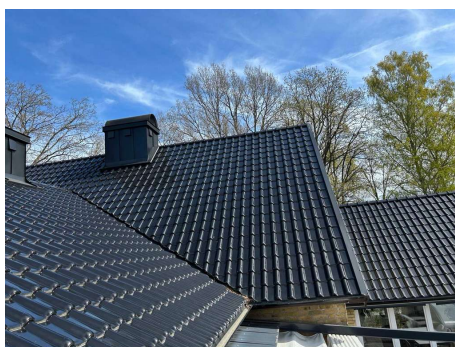
Tillräckligt hög stege saknades för att beträda taket. Begränsad kontroll utfördes från takfot åt söder.

Inget avvikande noterades på synliga delar.

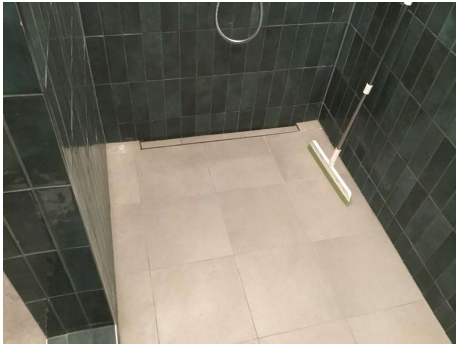
Pannrum:	Äldre golvbrunn av gjutjärn riskerar med tiden att rosta sönder och bör därför bytas vid kommande renoveringar.
Tvättstuga:	Utrymmet saknar golvbrunn vilket bör beaktas i händelse av ett läckage.
Förråd 3st:	--
Trappförråd:	--
Relax:	<p>Det går inte kontrollera hur tätskikt har utförts bakom kakel och microcement.</p> <p>Golv i relaxdelen saknar avrinningsmöjlighet till golvbrunn. Golv/avlopp under spabad var inte åtkomliga för besiktning.</p> <p>Vid duschplatsen noterades lokala lågpunkter i golvets lutning.</p> <p>Tröskel mot biorum saknar uppvikt tätskikt.</p>

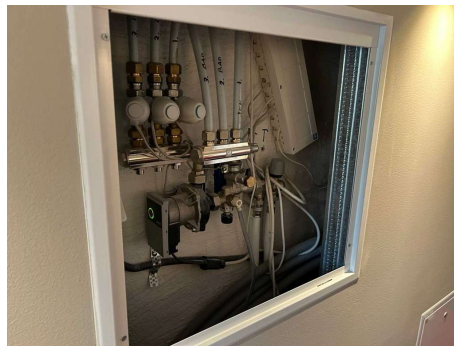
Installationer för vattenmätare och golvvärme är inbyggt i källarens väggar (t.ex. gym och wc).

Dessa väggskåp uppfyller inte dagens krav på tätskikt och läckageindikering. Skulle läckage uppstå kan det därför ta tid innan skadorna upptäcks. Med fördel kan ett vattenlarm placeras i dessa skåp.

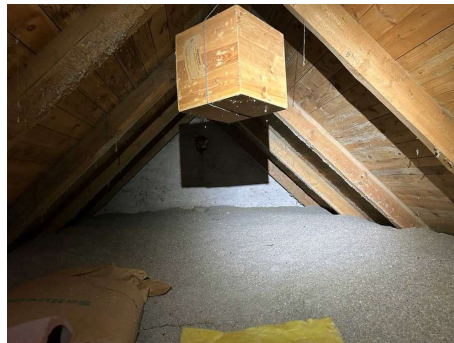
Vinden är inte krypbar. Kontroll utfördes från inspektionslucka.

Normal fuktkvot (10 %) uppmättes i takets insida.

Mikrobiell påväxt förekommer på takets insida. Omfattningen är begränsad och bedöms vara liknande som när undertecknad besiktigade huset 2014.

I äldre hus är det vanligt att fuktig luft från bostaden påverkar vinden negativt. Särskilt tilläggsisolerade vindar som denna kan vara känsliga då utrymmet naturligt blir kallare/fuktigare. Takets insida bör hållas under uppsikt för att tillse att omfattningen inte ökar. Viktigt är också att förbättra bostadens allmänventilation.

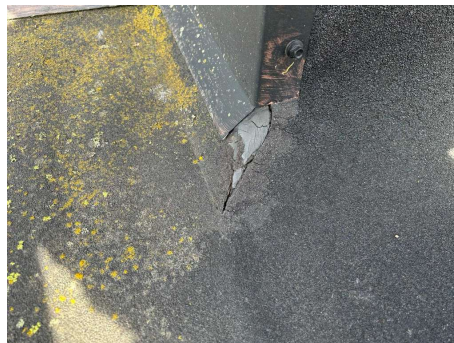
Garagetaket har uppnått sin tekniska livslängd, ca 20 år.

Otåta uppvik noterades i takpappen.

Takets ålder och noterade brister medför en ökad risk för läckage-/följdsador. Dessa låglutande garagetak innebär även att vind saknas varpå ev. skador kan ta längre tid att upptäckas. Kontakt med fackman rekommenderas för vidare bedömning.
