Anticimex Överlåtelsebesiktning av småhus - nivå 1

Fastighetsbeteckning: Åsa-Hanna 5	
Fastighetsägare: Lena Christina Danzer	
Fastighetsadress: Violvägen 9	
Postnummer: 352 51	Ort: Växjö

Besiktningdatum: 2026-05-20	Protokollnummer: 69694381
Temperatur: 15 °C	Väderlek: Sol
Tekniker: Per Carlsson	
E-post: per.carlsson@anticimex.se	
Kontor: Växjö	
Närvarande: Lena Danzer Ulrika Danzer Johan Hammarström mäklare del av tiden

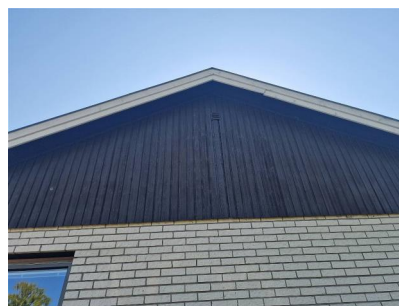
Fasadbeklädnaden mot väst har färgsläpp och torrsprickor.

Fasadbeklädnad och träkonstruktioner där målningsbehov finns riskerar att få fukt- och rötskador på grund av sämre vattenavvisande förmåga.

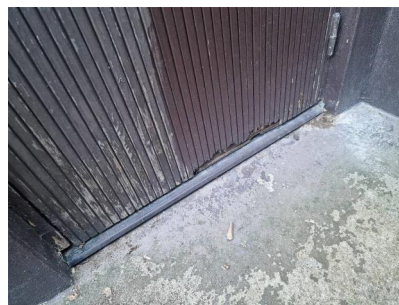
Källardörr/ karm är rötskadad.
Byte av dörr rekommenderas.

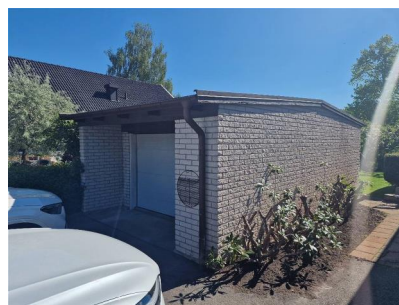
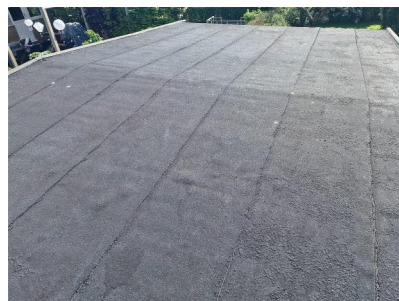
Underhåll av garage rekommenderas.

Papptaket är äldre samt har delvis sprickor.
Vindskivor är i behov av byte.
Dörr är i behov av underhåll.
Sprickor i murar och fasadstenar, bedöms ej lett till bakomliggande skador.
Växter och rabatt mot fasad.
