# Besiktningssprotokoll

Anticimex Överlåtelsebesiktning av småhus - nivå 1

Fastighetsbeteckning: Fästet 1	
Fastighetsägare: Dödsbo efter :Eva Hildur Margareta Fritzson	
Fastighetsadress: Södra Ringvägen 44	
Postnummer: 352 35	Ort: Växjö

Besiktningdatum: 2026-05-21	Protokollnummer: 69697370
Temperatur: 12 °C	Väderlek: Mulet
Tekniker: Per Carlsson	
E-post: per.carlsson@anticimex.se	
Kontor: Växjö	
Närvarande: Jennie Andersson Erica Fritzson Johan Hammarström mäklare, del av tiden

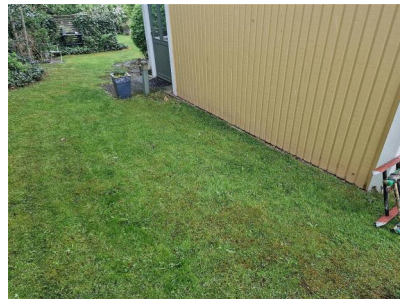
Marken lutar mot huset på sydsidan.

Detta innebär en ökad fuktbelastning mot grunden vilket i sin tur kan orsaka fuktskador i huset.

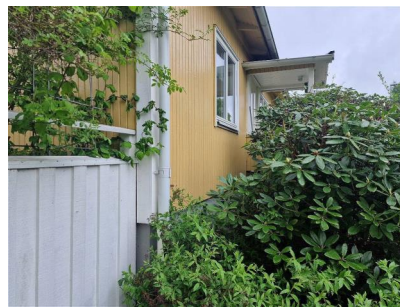
Växter finns i anslutning till byggnaden.

När det finns rabatter och växter nära byggnaden finns risk att fukt stannar kvar i väggarna. Detta kan i sin tur orsaka invändiga fuktskador. Växternas rötter kan också skada grundmuren och sätta dräneringsledningen ur funktion.

Området närmast huset rekommenderas att vara fritt från växtlighet.

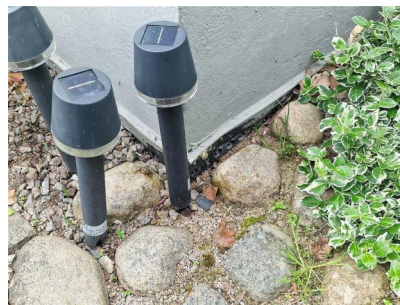
Utvändigt fuktskydd ligger oskyddat ovan mark.

Risk finns att det utvändiga fuktskyddet skadas och funktionen försämras.

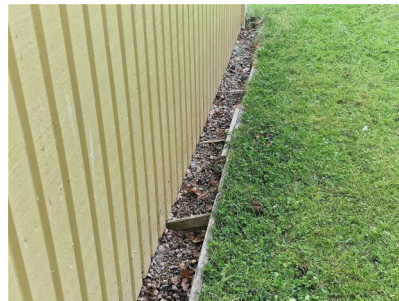
Träpanel och foder är nära mark/singel mot syd.

Vilket kan leda till fuktskador i panel/fader samt bakomliggande konstruktion.

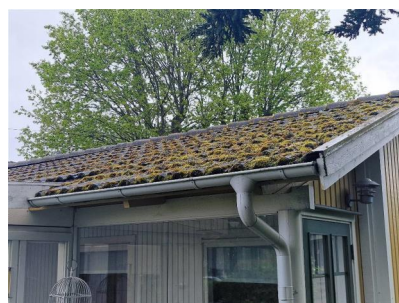
Mosspåväxt finns på takpannor.

Mossa som växer på taket kan leda till att taktäckningen har ett minskat motstånd mot vatteninträning. Detta i sin tur kan leda till fuktskador på träläkt och takkonstruktionen.

För att öka livslängden på taket rekommenderas att mossan tas bort från takpannorna.
