Anticimex Överlåtelsebesiktning av småhus - nivå 1

Fastighetsbeteckning: Öja 7:5	
Fastighetsägare: Ulla Cecilia Rosengren	
Fastighetsadress: Öja Liseberg	
Postnummer: 355 73	Ort: Gemla

Besiktningdatum: 2026-05-28	Protokollnummer: 69691159
Temperatur: 13 °C	Väderlek: Sol
Tekniker: Daniel Persson	
E-post: daniel.persson@anticimex.se	
Kontor: Växjö	
Närvarande: Nuvarande fastighetsägare Rosemarie Altberg, mäklare Daniel Persson, Anticimex

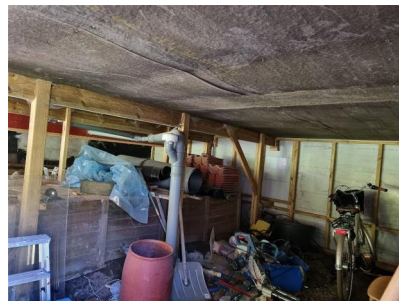
Utvändigt / Plintad grund under tillbygge

Blindbottenskivor är vågiga.

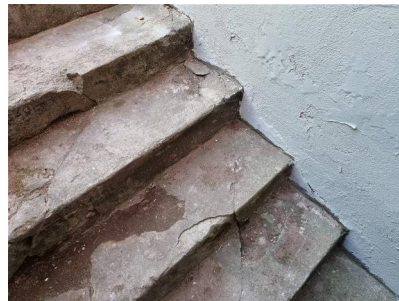
Utvändigt / Källartrapp

Frysskador och lite vittringar noterades i källartrapp.

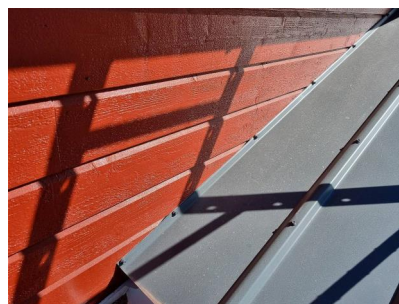
Utvändigt / Farstukvist

Lite glapp noterades i plåtanslutning mot fasad (dock är underlagspapp indragen och uppdragen bakom panel).

Detta kan medföra en ökad risk för fuktinträngning med fuktrelaterade skador på underliggande konstruktion som möjlig följd.

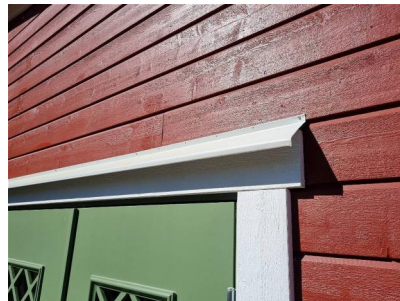
Utvändigt / Dörrar

Överbleck glappar ovan altandörr.

Detta kan medföra en ökad risk för fuktinträngning med fuktrelaterade skador på konstruktionen som möjlig följd.

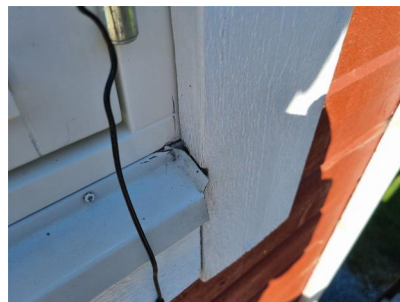
Utvändigt / Fönster

Lite glapp noterades i fönsterbleck på tillbyggnad.

Detta kan medföra en ökad risk för fuktinträngning i väggkonstruktionen med fuktrelaterade skador som möjlig följd.

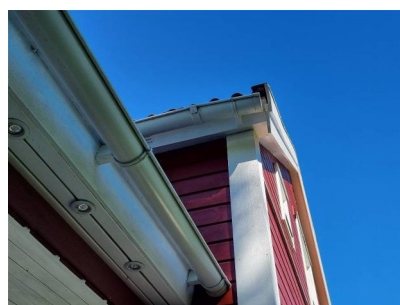
Utvändigt / Hängrännor / Stuprör

Yttre del av hängränna fram lutar fel.

Detta kan medföra en ökad risk för läckage med ökad fuktbelastning på underliggande konstruktion som möjlig följd.

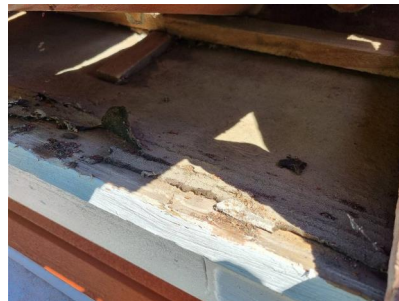
Utvändigt / Tak

Yttertaket är äldre och underlagspapp börjar bli sliten.

Takpannor, plåtdetaljer och underlagspapp har enligt vår bedömning en begränsad livslängd. Eftersom husets taktäckning är äldre har det ett minskat motstånd mot vatteninträngning. Detta i sin tur kan leda till fuktskador på träläkt och vidare ner i underliggande konstruktioner.

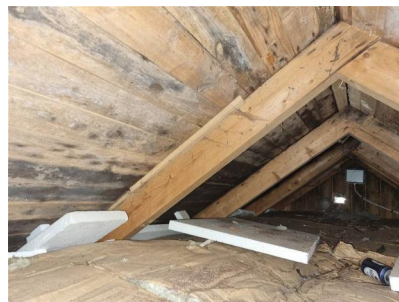
Utvändigt / Vind

Mikrobiell påväxt finns på underlagstaket.

Detta kan vara ett tecken på att vinden tillförs eller har tillförts fukt inifrån bostaden. Observera att besiktning av bostadens ventilationssystem inte har ingått i uppdraget.

För att komma tillrätta med detta behöver man säkerställa att fuktutsläppet inifrån bostaden minskas eller har minskats via den ventilationsförbättring som gjorts i bostaden. Man kan också behöva tät eventuella otätheter i vindsbjälklaget (tak-/väggvinklar, taklucka med mera). Läs Anticimex faktablad om uppvärmda vindsutrymmen för tips och råd.

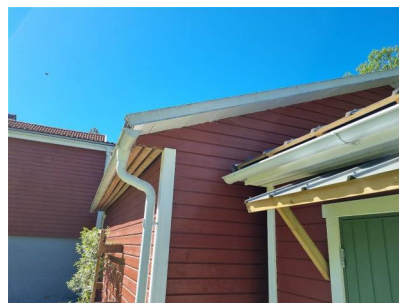
Utvändigt / Carport

Hängrännor ligger långt in i förhållande till taket och bör justeras ut för att ta hand om en större mängd nederbörd.

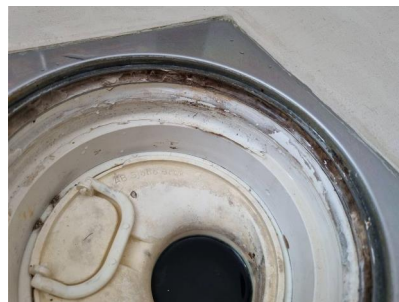
Entréplan / Dusch/Wc

Avsaknad av klämring (troligtvis golvbrunnslens) samt mjukfog runt brunn och mellan klinkerramar.

Tätskikt från renovering 1995.

Eftersom funktionen, som innebär att ytskiktet/tätskiktet ska vara vattentätt, kan vara nedsatt finns en ökad risk att vatten tränger igenom ytskiktet/tätskiktet med vattenskador i omkringliggande konstruktioner som följd.
