Anticimex Överlåtelsebesiktning av småhus - nivå 2

Fastighetsbeteckning: Kärrviolen 2	
Fastighetsägare: Marija Mlinar Melkersson	
Fastighetsadress: Åkervägen 36	
Postnummer: 352 49	Ort: Växjö

Besiktningdatum: 2026-06-01	Protokollnummer: 69731376
Temperatur: 18 °C	Väderlek: Halvklart
Tekniker: Ludwig Helge	
E-post: ludwig.helge@Anticimex.se	
Kontor: Växjö	
Närvarande: Fastighetsägare Ludwig Helge, Anticimex

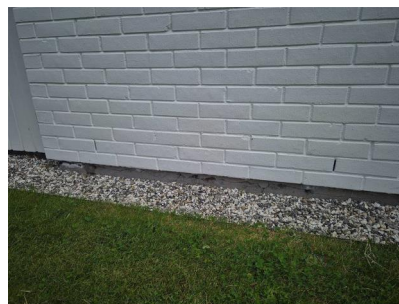
Utvändigt / Sockel

Normala sprickor och putssläpp finns på sockel.

Detta bedöms inte ha lett till några bakomliggande skador och lagning av sockel rekommenderas.

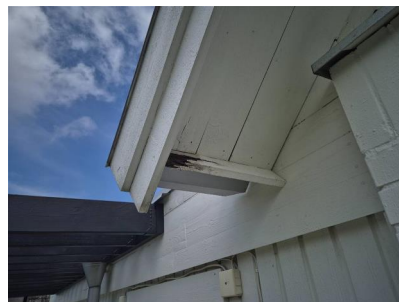
Utvändigt / Fasad

En rötskadad takfotsbräda är i behov av byte mot baksidan.

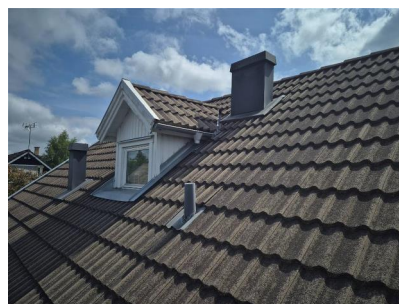
Utvändigt / Tak

Yttertaket är äldre, dock rengjort.
Underlagstaket består av masonit.

Takpannor, plåtdetaljer och underlagstak har enligt vår bedömning en begränsad livslängd. Eftersom husets taktäckning är äldre har det ett minskat motstånd mot vatteninträngning. Detta i sin tur kan leda till fuktskador på träläkt och vidare ner i underliggande konstruktioner.

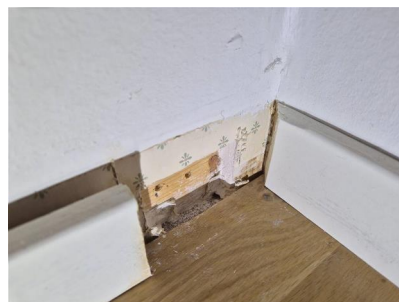
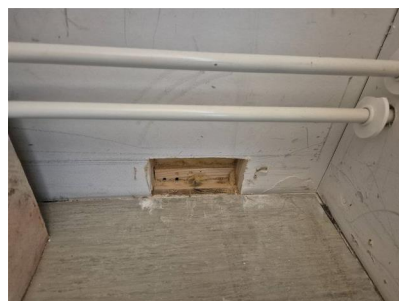
Entréplan / Allmänt

Vid kontroll av konstruktion uppmättes fuktvärden under kritisk nivå för mikrobiell tillväxt och normal lukt upplevdes. Kontroll utfördes under trappa samt i klädkammare mot yttervägg.

Grundläggningen består av en betongplatta på mark utan underliggande isolering och med ytskikt dikt an betongen.

Fuktkvoten uppmättes till 9% i innerväggsyll samt till 12% i ytterväggsyll, syllisolering finns ej & syllar är inte impregnerade.

Väggsyllar riskerar att drabbas av fuktskador på grund av naturlig fuktpåverkan om fuktskyddet är bristfälligt utfört alternativt saknas. Fuktvandring kan ske genom betongen till organiskt material genom så kallad kapillärsugning och diffusion, vilket kan leda till skador med lukt av mikrobiell karaktär.

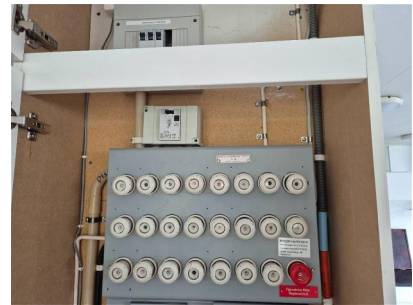
Entréplan / Vardagsrum

El-centralen har jordfelsbrytare dock betjänar den delar av elen.

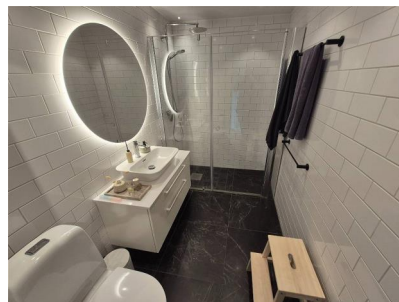
Entréplan / Dusch/Toalett

Normala fuktvärden indikerades mot klinker/kakel.

En viss fukt tränger alltid in bakom kakel/klinker via fogarna, detta är helt normalt och innebär inte att tätskiktet/ våtrumsisoleringen under kaklet/klinkern är bristfälligt eller ur funktion.

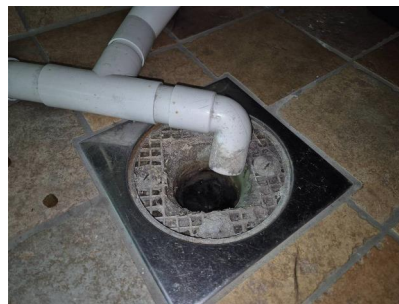
Entréplan / Teknikrum

Våtutrymmet har äldre yt-/tätskikt där nyare ytskikt av klinker är lagd på befintlig plastmatta.
Golvbrunnen ej utbytt i samband med renovering.
Dock leds vatten idag direkt ner i golvbrunnen.

Eftersom funktionen, som innebär att ytskiktet/tätskiktet ska vara vattentätt, kan vara nedsatt finns en ökad risk att vatten tränger igenom ytskiktet/tätskiktet med vattenskador i omkringliggande konstruktioner som följd.

Fuktindikering i utrymmet gav inga förhöjda fuktindikationer och inga bomljud noterades.

Fastigheten är i ett mycket bra och välunderhållet skick. Vid en eventuell framtida renovering av teknikum rekommenderas borttagning av befintliga ytskikt samt byte av golvbrunn.

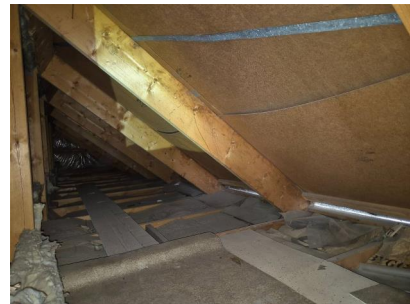
Övre plan / Sidovind 1

Vid kontroll av vinden uppmättes fuktvärden under kritisk fuktnivå för mikrobiell tillväxt och en normal lukt upplevdes. Fuktkvoten i underlagstak/takbjälkar uppmättes till 8%.

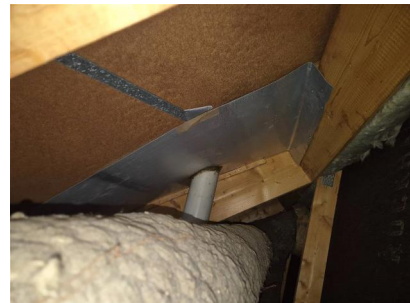
Övre plan / Sidobild 2

Vid kontroll av vinden uppmättes fuktvärden under kritisk fuktnivå för mikrobiell tillväxt och en normal lukt upplevdes. Fuktkvoten i underlagstak/takbjälkar uppmättes till 9%.
