# Besiktningsprotokoll

Anticimex Överlåtelsebesiktning av småhus - nivå 2

| Fastighetsadress:<br>Januarivägen 9 | |

| Besiktningsdatum:<br>2026-06-16 | Protokollnummer:<br>69747342 |

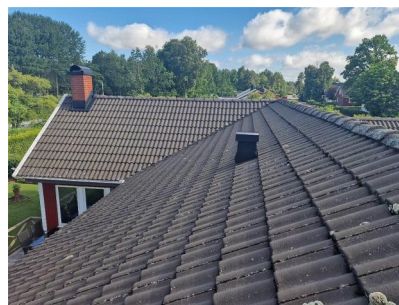
Inget att notera.

Besiktning av yttertaket har genomförts från mark, anliggande stege samt takstege.

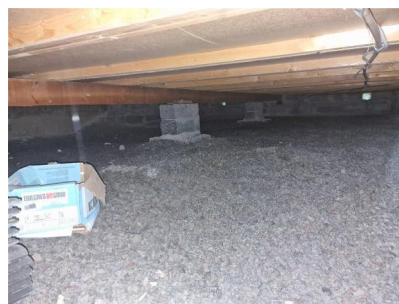
Vid kontroll av konstruktionen i krypgrund uppmättes fuktvärden under kritisk fuktnivå för mikrobiell tillväxt och normal lukt upplevdes.

Avdunstningsskydd (plastfolie) finns ej på mark.  
Nedre väggsyll på mur är tryckimpregnerad (ligger på tjärpapp).

Golvbjälklaget ovan den uteluftsventilerade krypgrunden riskerar att drabbas av fuktskador på grund av naturlig fuktpåverkan. Detta kan i sin tur leda till mikrobiella skador (angrepp av mikroorganismer) som kan leda till att mikrobiell/ kemisk lukt sprids till boendemiljön.  
Fuktkvoten uppmättes till 13 %.
