# Besiktningsprotokoll

Anticimex Överlåtelsebesiktning av småhus - nivå 1

| Fastighetsadress:<br>Sländvägen 44 | |

| Besiktningsdatum:<br>2026-08-11 | Protokollnummer:<br>69792981 |

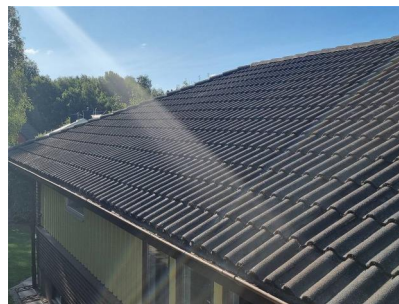
Yttertaket är äldre.

Enstaka spruckna takpannor och pannor ur läge noterades.

Takpannor, plåtdetaljer och underlagspapp har enligt vår bedömning en begränsad livslängd. Eftersom husets taktäckning är äldre har det ett minskat motstånd mot vatteninträngning. Detta i sin tur kan leda till fuktskador på träläkt och vidare ner i underliggande konstruktioner.

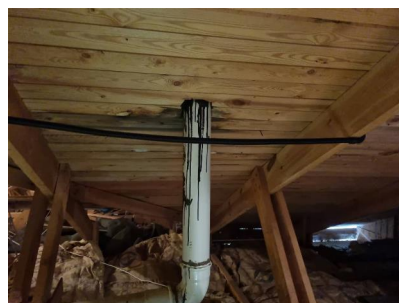
Äldre fläck noterades runt avluftningsrör.

Om orsaken till fläcken/läckaget ej är åtgärdat finns fortsatt risk vid nederbörd för fuktinträngning.

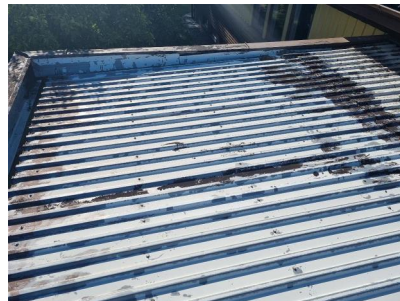
Låg lutning på plåttak samt osäker ålder på underliggande.

Inbyggd avvattning bakom taksarg.

Detta medför en ökad risk för fuktrinträngning i underliggande konstruktion med fuktrelaterade skador som möjlig följd.

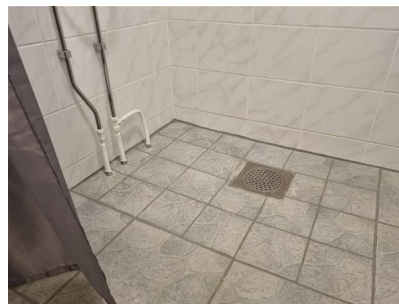
Utrymmet är endast ytskiktsrenoverat. Gamla mattan, golvbrunnen och rörgenomföringar i golvet är kvar, dock endast betong runt.

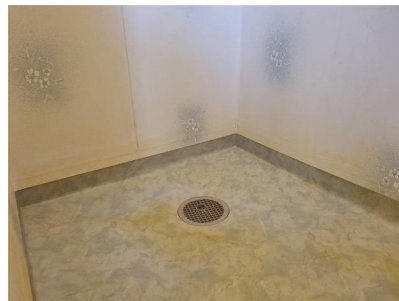
Våutrymmet har äldre yt-/tätskikt och plastbrunn.

Enstaka otätheter i skarvar.

Eftersom funktionen, som innebär att ytskiktet/tätskiktet ska vara vattentätt, kan vara nedsatt finns en ökad risk att vatten tränger igenom ytskiktet/tätskiktet med vattenskador i omkringliggande konstruktioner som följd.
