# Besiktningsprotokoll

Anticimex Överlåtelsebesiktning av småhus - nivå 1

| Fastighetsadress:<br>Jupitervägen 94 | |

| Besiktningsdatum:<br>2026-08-10 | Protokollnummer:<br>69757939 |

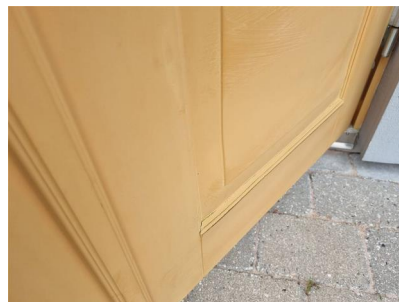
SVällningar noterades i entrédörren, byte framöver rekommenderas.

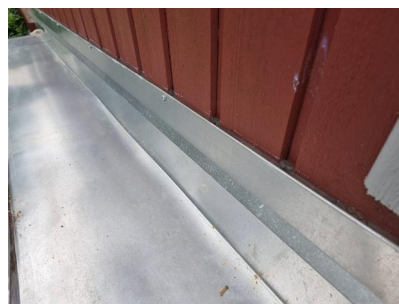
Anslutningar bak och från sedumtak är fogade mot fasad och ej infrästa bakom panel.

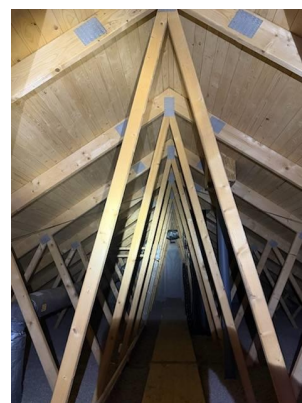
Utrymmet har endast kontrollerats via flertalet delgivna detaljbilder på utrymmet, utan anmärkning, men har ej fysiskt beträffs av undertecknad pga avsaknad av säker uppstigning.

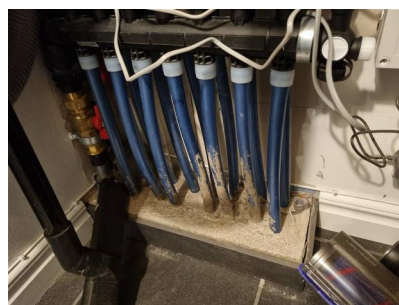
Förhöjd betongplint runt rörgenomföringar utan fuktsäker  
ovansida/baksida.

Detta kan medföra en risk, vid ett eventuellt läckage på plinten, för  
fuktrinträngning i angränsande konstruktion med fuktrelaterade skador  
som möjlig följd.

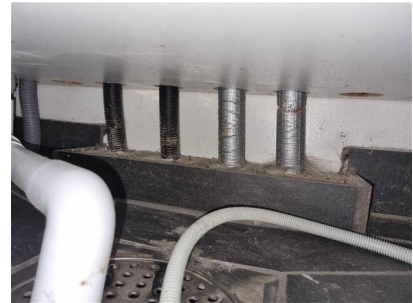
Förhöjd betongplint runt rör genomföringar utan fuktsäker  
ovansida/baksida.

Se: "Entréplan: Trappförråd"

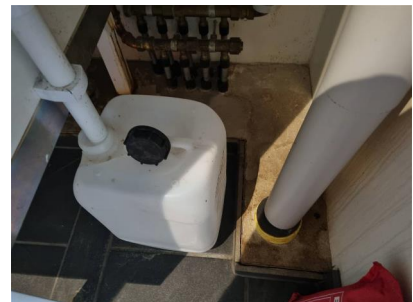
Förhöjd betongplint runt rör genomföringar utan fuktsäker  
ovansida/baksida.

Se: "Entréplan: Trappförråd"
