# Besiktningsprotokoll

Anticimex Överlåtelsebesiktning av småhus - nivå 1

| Fastighetsbeteckning:<br>Vikingasvärdet 11 | | |

| Besiktningsdatum:<br>2026-08-19 | Protokollnummer:<br>69843876 |

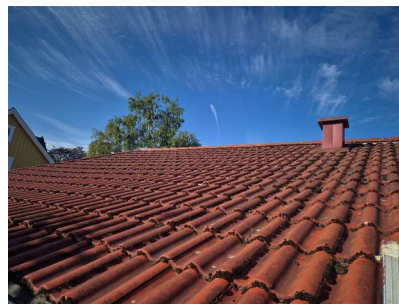
Mindre mossor börja komma på yttertakens baksida.

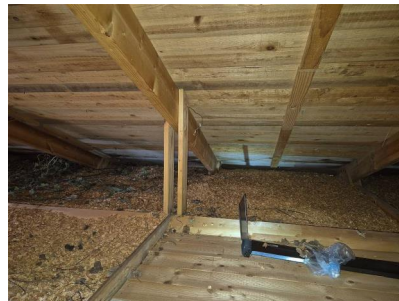
Mindre luftläckage finns nere vid takfot.

Detta bedöms inte ha lett till några bakomliggande skador och bedöms normalt då detta är ovanför altandelen utomhus.

Mindre växtlighet börjar ta sig in på vinden, klipp ner för eventuell åtgärd.

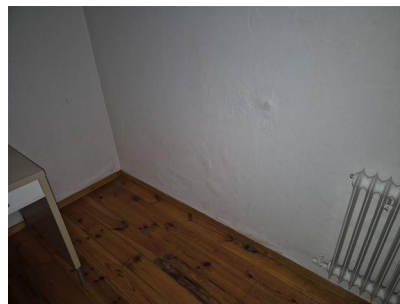
Enstaka putssläpp finns bakom väggens ytskikt.

Detta bedöms till största del beror på att väggen har ett för tätt ytskikt mot betongen.

För eventuell åtgärd rekommenderas borttagning av tapet samt återställande med ytskikt/färg som är anpassat för betongväggen.

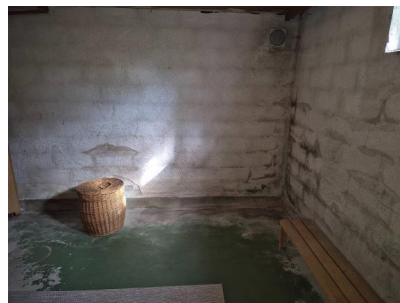
Äldre missfärgningar i vägghörn efter ett äldre stopp i dagvattenledning. Ytterst lite putssläpp på vägg mot gavel.

Detta bedöms inte ha lett till några bakomliggande skador.

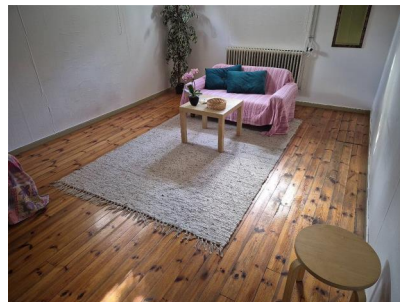
Betongplatta på mark med uppreglat och isolerat golv finns samt utreglade väggar. Inga avvikande lukter upplevdes i utrymmet eller golv/väggvinkel.

Befintlig golv/väggkonstruktion riskerar att drabbas av fuktskador på grund av naturlig fuktpåverkan. Detta i sin tur kan leda till mikrobiella skador som kan resultera i att mikrobiell lukt sprids till boendemiljön.

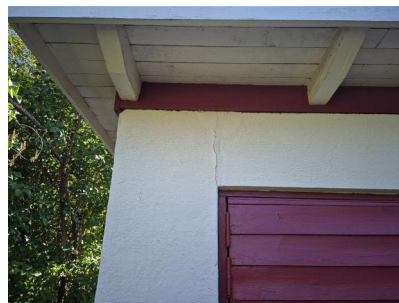
Enstaka sprickor finns på den putsade fasaden.

Dessa bedöms inte ha lett till några bakomliggande skador.

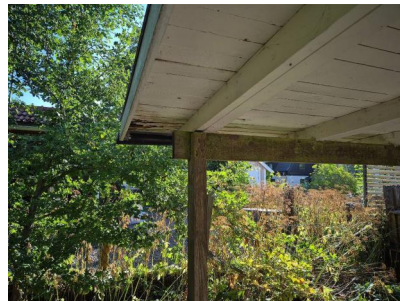
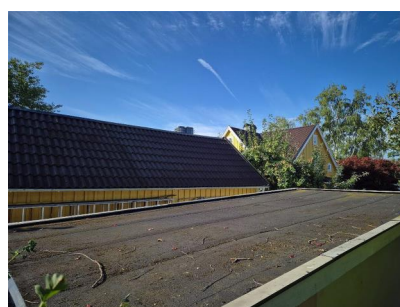
Takpappen är äldre.

Genomläckage finns i tak mot baksida där taket går förbi garaget/förrådet. Stolpe nedanför genomläckaget har börjat få rötskador.

Tätskiktet på ett platt/låglutande tak har enligt vår bedömning en begränsad livslängd. Eftersom takpappen är äldre har det ett minskat motstånd mot vattengenomträngning. Detta i sin tur kan leda till att takkonstruktionen drabbas av fuktrelaterade skador vid garagedelen i framtiden.
