# Besiktningsprotokoll

Anticimex Överlåtelsebesiktning av småhus - nivå 1

| Alprosen 5 | |
| Stjärnvägen 7 | |

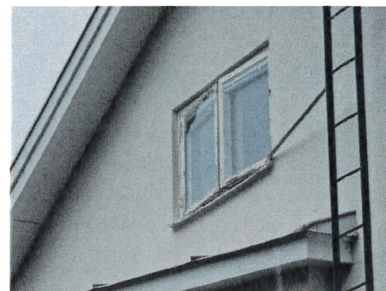
Vindsfönster är i behov av målning/underhåll.

Fönsterbågar och fönsterkarmar där målningsbehov finns riskerar att få fukt- och rötskador på grund av sämre vattenavvisande förmåga.

För att öka livslängden på fönster rekommenderas målning och underhåll.

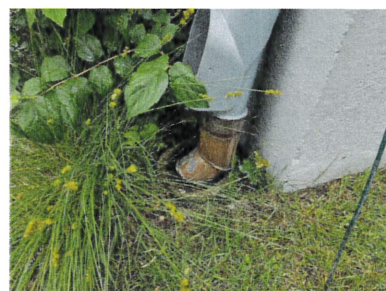
Stopp i stuprörsavlopp, kontroll av orsak rekommenderas.

Åtgärdas av säljaren.

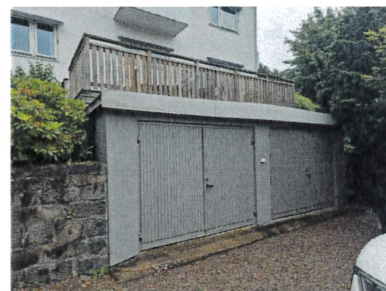
Färgsläpp på plåttak.
