# Besiktningsprotokoll

## Anticimex Överlåtelsebesiktning av småhus - nivå 2

| Fastighetsbeteckning:<br>Tjugeboda 1:7 | | |
| Fastighetsadress:<br>Tjugeboda Norregård 1 | | |

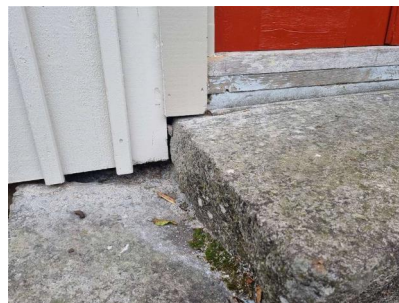
Tröskelbleck finns ej vid entretrappa.

Motbyggd stentrappa.

Detta kan medföra en risk för inträngande nederbörd med fuktrelaterade skador på bakomliggande konstruktion som möjlig följd.

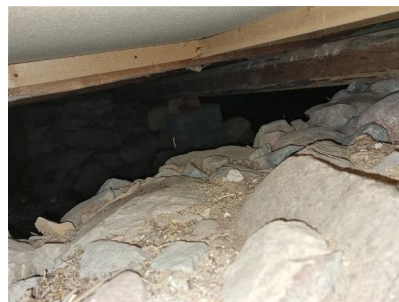
Vid kontroll av konstruktionen i torpargrund uppmättes fuktvärden under kritisk fuktnivå för mikrobiell tillväxt och normal lukt upplevdes.

Golvbjälklaget ovan den uteluftsventilerade torpargrunden riskerar att drabbas av fuktskador på grund av naturlig fuktpåverkan. Detta kan i sin tur leda till mikrobiella skador (angrepp av mikroorganismer) som kan leda till att mikrobiell lukt sprids till boendemiljön. Fuktkvoten uppmättes till 15-16% i bjälklaget.

Observera att de två torpargrunderna endast är besiktigade via ventiler pga avsaknad av inspektionsluckor.

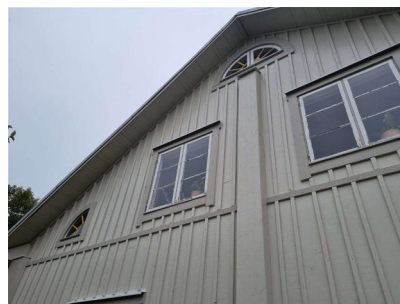
Fönster är i behov av målning/underhåll.

Skadade fönsterrutor noterades runt huset.

Fönsterbågar och fönsterkarmar där målningsbehov finns riskerar att få fukt- och rötskador på grund av sämre vattenavvisande förmåga.

För att öka livslängden på fönster rekommenderas målning och underhåll.

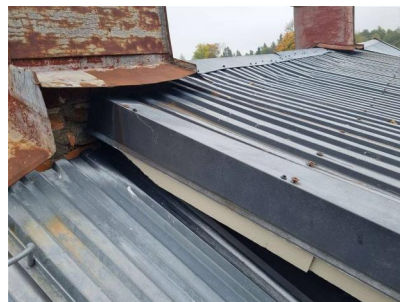
Glapp noterades i plåtar vid skorstenar.

Spikar kryper upp och otätheter uppstår.

Ytrost noterades på takplåt.

Dessa brister medför en ökad risk för fuktinträngning i underliggande konstruktion med fuktnrelaterade skador som möjlig följd.

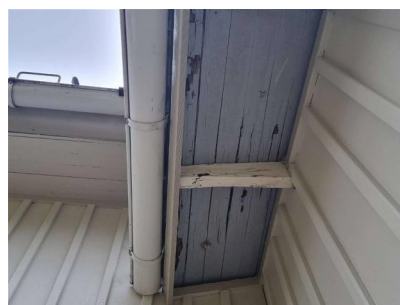
Rötskada takfot tillbyggnad bak.

Ovanliggande trasiga takpannor och gavel saknas på hängränna.

Vi rekommenderar kontakt med en behörig entreprenör för kontroll och bedömning av omfattning på lämpliga åtgärder.

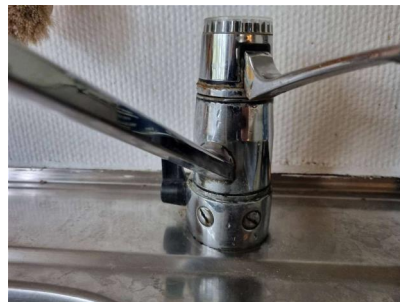
Läckage noterades på blandare ovan diskbänk i vridningen.

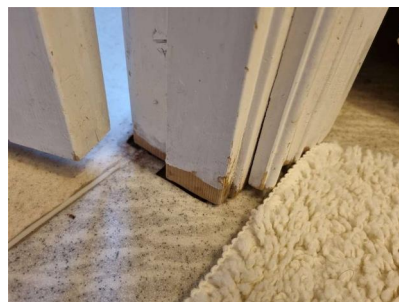
Våtutrymmet har äldre yt-/tätskikt och plastbrunn.

Otättheter noterades i golvmattan vid dörrar.

Eftersom funktionen, som innebär att ytskiktet/tätskiktet ska vara vattentätt, kan vara nedsatt finns en ökad risk att vatten tränger igenom ytskiktet/tätskiktet med vattenskador i omkringliggande konstruktioner som följd.
