# Överlåtelsebesiktning

## Utlåtande över ÖVERLÅTELSEBESIKTNING

Växjö Stora Åbo 1  
Åbovägen 60, 352 42 Växjö

Fastighetsbeteckning: Växjö Stora Åbo 1  
Adress: Åbovägen 60, 352 42 Växjö  
Kommun: Växjö  
Fastighetsägare: Ulf Malmqvist

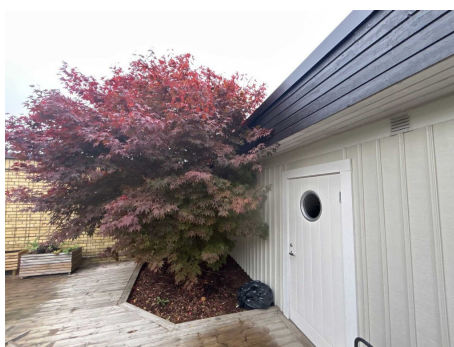
Växter nära huset medför ökad fuktbelastning mot fasad och husgrund.

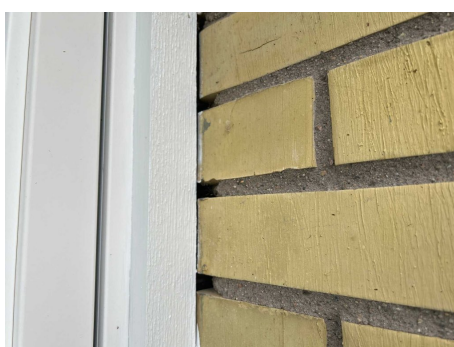
Tegelfasaden har lokala fogsläpp och mindre sprickor. Vanligt förekommande vid äldre fasader.

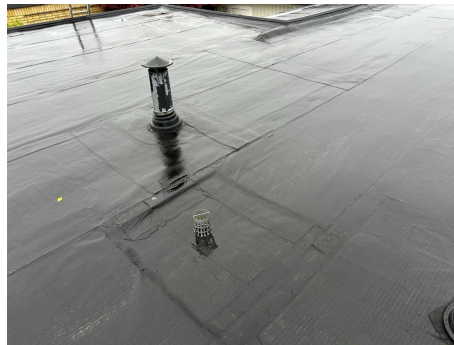
Låglutande tak av detta slag är en känd riskkonstruktion.

Invändig takbrunn och skarvar i tätskiktet är känsliga delar där läckage kan uppstå vid brister i utförandet. Man bör även beakta att konstruktionen innebär att vind saknas. Vid eventuella skador i takkonstruktionen (t.ex. från läckage eller kondens) är detta ofta svårt att upptäcka vid en okulär kontroll.

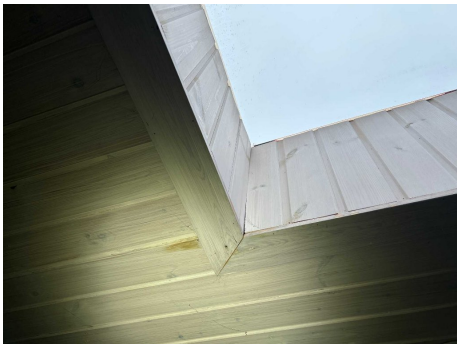
| Matplats: | Torra fuktfläckar förekommer intill takfönster.<br><br>Inga avvikande fuktindikeringar noterades vid besiktningen.<br><br> |

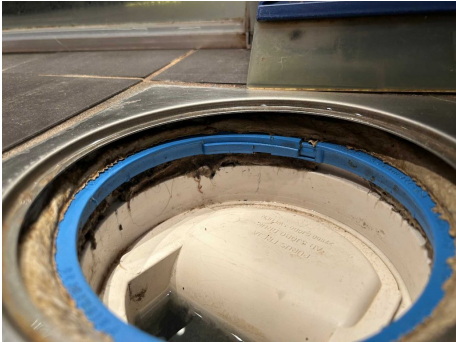
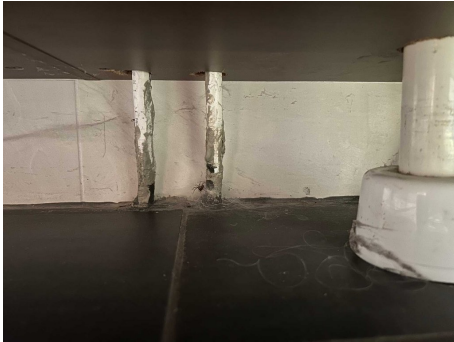
| Wc/dusch: | <p>Golvbrunnens klämring sitter snett och otätt. Se Riskanalys.</p> <p>Bomljud förekommer i klinkergolvet.<br/>Golvets tätskikt bryts av rör genomföringar.<br/>Golv utanför duschplats lutar inte mot brunnen.<br/>Fönster vid duschplats har spår av fuktpåverkan, t.ex. färgsläpp.</p> <p><b>Riskanalys</b></p> <p>Brister vid golvbrunnens anslutning mot tätskikt/klämring medför en ökad risk för läckage-/följdsador.</p> <div></div> |

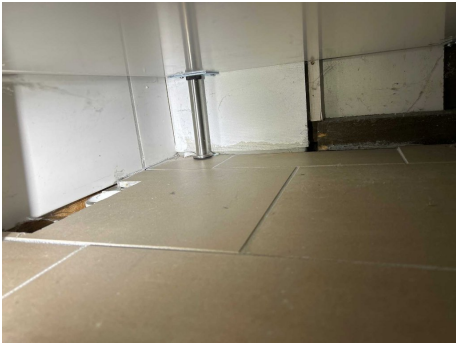
| Dusch/tvätt: | <p>Golvbrunnens tätskikt är felskuret och syns under klämringen.<br/>Otäta rör genomföringar finns i golvet.<br/>Tätskikt är inte uppvikt mot trösklar eller yttervägg.</p> <p>För ovanstående punkter, se Riskanalys.</p> <p>Golv utanför dusch lutar inte mot golvbrunnen.<br/>Utrymmet saknar frånluftsventilation.<br/>Bomljud förekommer i klinkerplattor.</p> <p><b>Riskanalys</b></p> <p>Brister vid golvbrunnens anslutning mot klämring/tätskikt medför en ökad risk för läckage-/följdsador.</p> <p>Brister som finns i tätskiktet (t.ex. mot yttervägg) medför en ökad skaderisk om dessa ytor fuktblastas.</p> |
