# Besiktningsprotokoll

Anticimex Överlåtelsebesiktning av småhus - nivå 1

| Gemla 1:46 | |
| Ängsvägen 7 | |

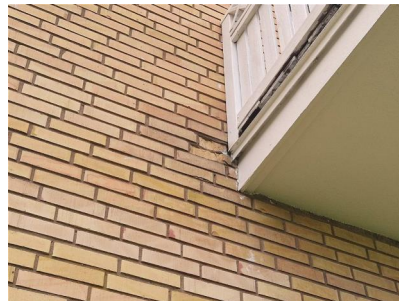
Frostsprängningar noterades i fasaden på öst- och västsidan.

Vid uteblivet underhåll finns det risk för ytterligare frostsprängningar i fasaden.

Mindre sprickor och enstaka fogsläpp finns i tegelfasaden.

Dessa bedöms inte ha lett till bakomliggande skador.

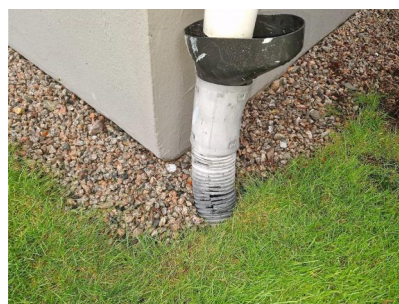
Markledning är trasig vid nordöstra hörnet.

Detta medför att dagvatten läcker ut och bidrar till en ökad maktfukt mot grunden.

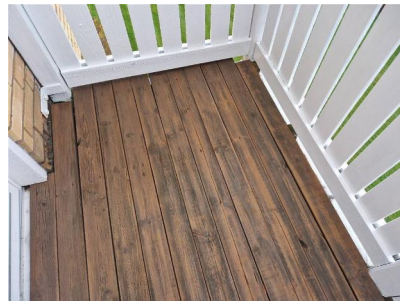
Taket under terrass kunde inte besiktas då trallen döljer takets yta.

Vi rekommenderas att trätrallen demonteras så att en kompletterande besiktning kan utföras.

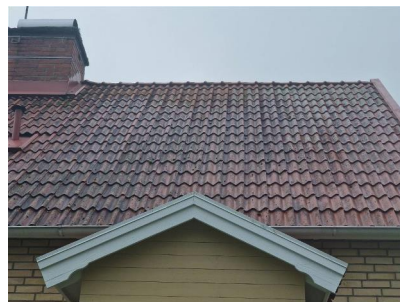
Mindre mossor noterades på takets norrsidan.

För att öka livslängden på taket rekommenderas att mossan tas bort från takpannorna.

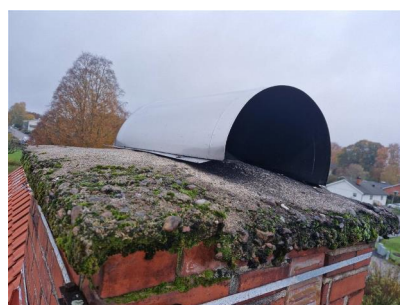
Skorstenens väderskydd täcker ej hela murstocken.

Väderskydd kan monteras för att skydda mot nederbörd som annars kan orsaka fuktskador och frostsprängning i murstocken.

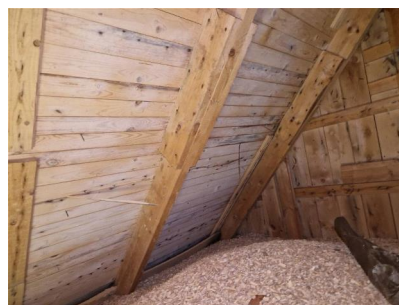
Mikrobiell påväxt finns på underlagstaket.

Detta kan vara ett tecken på att vinden tillförs fukt inifrån bostaden. Observera att besiktning av bostadens ventilationssystem inte har ingått i uppdraget.

Det rekommenderas att hålla den mikrobiella påväxten under uppsikt. För att komma tillrätta med detta kan fukttilförseln inifrån bostaden behöva minskas. Det kan göras genom att ventilationen i bostaden förbättras (ex installera friskluftsventiler i boutrymmen och frånluftsfläkt på toaletten på övre plan) samt att eventuella otätheter i vindsbjälklaget (tak-/väggvinklar, taklucka med mera) tätas. Läs Anticimex faktablad om oppvärmda vindsutrymmen för tips och råd.

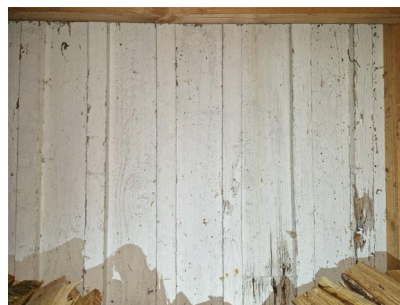
Enstaka panelbrädor har mindre rötskador, på baksidan.  
Fasadpanelen är i behov av målning/underhåll, på baksidan.

Fasadbeklädnad och träkonstruktioner där målningsbehov finns riskerar att få fukt- och rötskador på grund av sämre vattenavvisande förmåga. För att öka livslängden på fasadbeklädnaden rekommenderas målning och underhåll. I samband med ommålning rekommenderas att de rötskadade panelbrädorna byts ut.

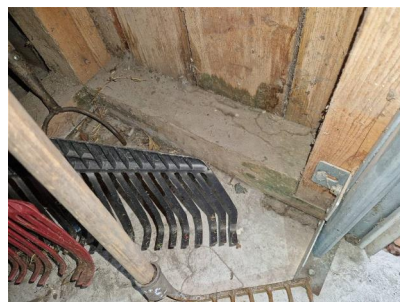
Betongplatta på mark  
Syll är cuprinolbehandlad.

Väggsyllar riskerar att drabbas av fuktskador på grund av naturlig fuktpåverkan om fuktskyddet är bristfälligt utfört alternativt saknas. Fuktvandring kan ske från marken genom betongen till organiskt material genom så kallad kapillärsugning och diffusion, vilket kan leda till skador med lukt av mikrobiell karaktär. När väggsyllarna är rötskyddsbehandlade kan även en kemisk lukt förekomma.

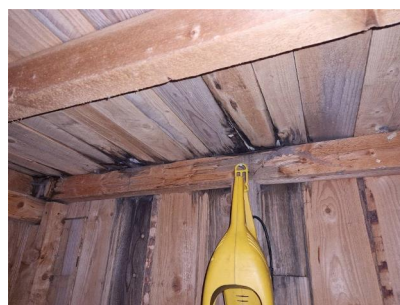
Äldre fuktfläckar och mindre rötskada noterades i innertaket samt vägg. Ingen förhöjd fuktkvot noterades.

Vid framtida renoveringar bör skadat material bytas ut.
