# Besiktningsprotokoll

Anticimex Överlåtelsebesiktning av småhus - nivå 1

| Fastighetsadress:<br>Katrinelundsvägen 12 | |

| Besiktningsdatum:<br>2026-10-22 | Protokollnummer:<br>70008468 |

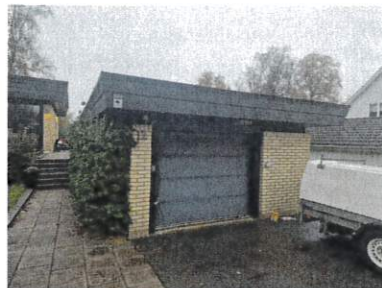
Inbyggt stuprör.

Eftersom vatten från taket avleds med invändigt stuprör finns en ökad risk för fuktskador i omkringliggande konstruktioner. Vanliga orsaker till fuktskador är läckage i skarvar på stuprör eller igensatt takbrunn.

Kontinuerligt underhåll rekommenderas.
