# Besiktningsprotokoll

Anticimex Överlåtelsebesiktning av småhus - nivå 1

| Fastighetsadress:<br>Tävelsås Tallhyddan 1 | |

| Besiktningsdatum:<br>2025-08-25 | Protokollnummer:<br>69222237 |

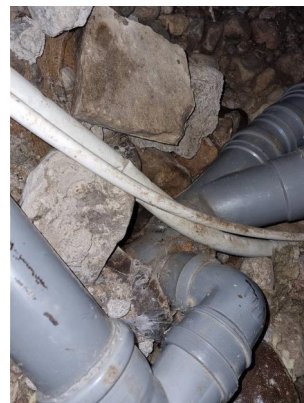
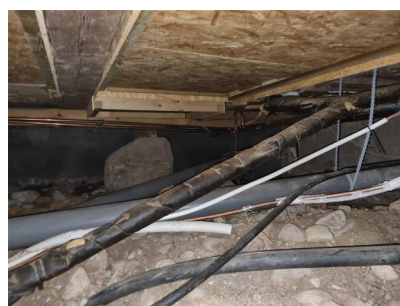
Avgnagd isolering och löst hängande rör.

Lite otätt i skarv på avloppsrör mellan keramik och samlingsrör i plast, mindre läckage vid höga vattenflöden här.

Dessa brister kan medföra en ökad risk för läckage med en ökad fuktbelastning i utrymmet och fuktrelaterade skador som möjlig följd.

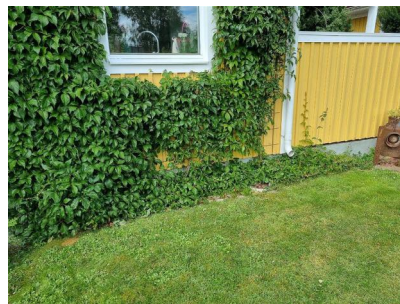
Klätterväxt på fasad fram.

Stuprör slutar vid grund här.

Mindre otätheter/glapp noterades mellan vindslucka bak och underliggande fasadpanel.

Dessa brister kan medföra en ökad risk för fuktinträngning med fuktrelaterade skador på underliggande konstruktion som möjlig följd.

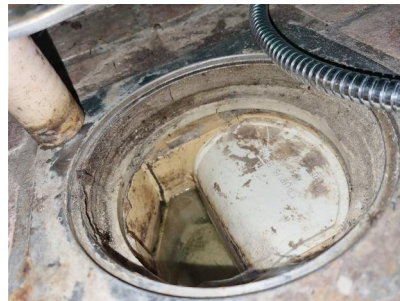
Golvbrunnen under badkar är en äldre modell i förhållande till förmodat tillbyggnadsår.

Risk finns att tätskiktet inte har kunnat anslutas till golvbrunnen på ett riktigt sätt, vilket kan leda till fuktskador i omkringliggande konstruktioner.

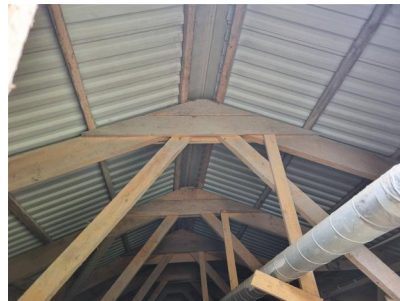
Underlagstak/kondensskydd saknas.

Kondensvatten kan droppa ned och absorberas i isoleringens översta skikt och torkar då oftast utan att det leder till någon skada. Eftersom ett kondensskydd även leder bort vatten från smärre läckage, vid spikhål, skarvar och dylikt, ställs större krav på yttertaketets täthet om kondensskydd saknas. När kondensskydd saknas finns en ökad risk för fuktskador i de omkringliggande konstruktionerna.
