# Besiktningsprotokoll

Anticimex Överlåtelsebesiktning av småhus - nivå 1

| Fastighetsadress:<br>Kolonivägen 33 | |

| Besiktningsdatum:<br>2025-08-12 | Protokollnummer:<br>69125498 |

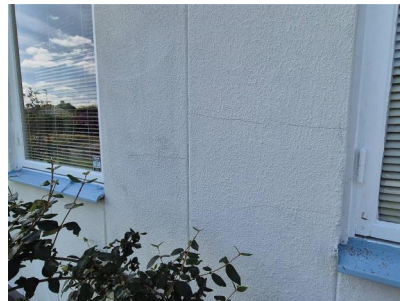
Vissa sprickor finns i lättbetong-elementen.

Dessa bedöms inte ha lett till några bakomliggande skador.

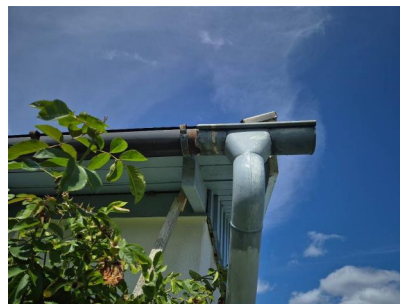
Enstaka skarv är rostig.

Detta i sin tur innebär risk för fuktrelaterade skador på fasad, sockel och i bakomliggande konstruktioner.

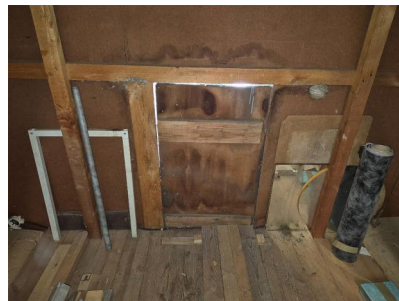
Missfärgningar finns på lucka på fasadgavel.

Detta bedöms inte ha lett till några bakomliggande skador.

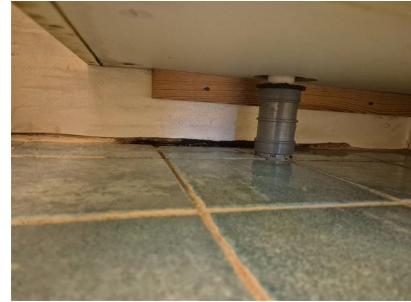
Missfärgningar finns i fog under handfatskommod.

Bedöms uppstått innan relining som utfördes 2021. Se även "lämnade upplysningar".

Inga förhöjda fuktindikationer noterades vid besiktningsstillfället och detta rekommenderas att kontrolleras vid en eventuell renovering och hållas under uppsikt.

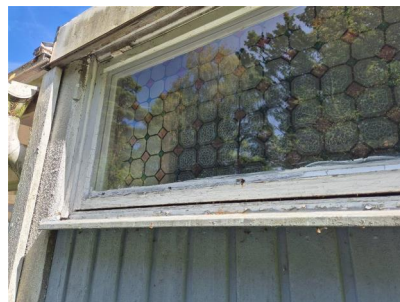
Fönster och träkonstruktioner runt fönster är i behov av målning/underhåll.

Fönsterbågar och fönsterkarmar där målningsbehov finns riskerar att få fukt- och rötskador på grund av sämre vattenavvisande förmåga.

För att öka livslängden på fönster rekommenderas målning och underhåll.

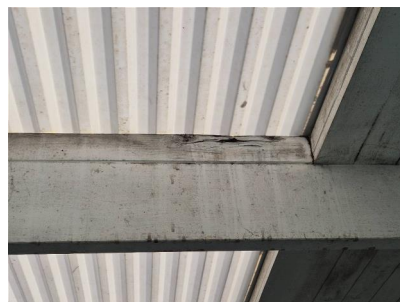
Enstaka rötskadad regel noterades i carportens innertak.

Detta bedöms inte ha lett till några bakomliggande skador och rötskadad regel rekommenderas att bytas ut.

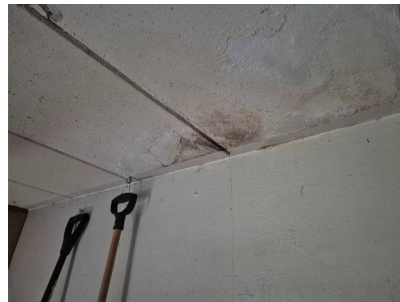
Missfärgning noterades i innertak.

Inga förhöjda fuktindikationer noterades och detta bedöms inte lett till några bakomliggande skador då omkringliggande konstruktioner är av lättbetong.

Bedöms uppstått innan takomläggning.
