# Besiktningsprotokoll

Anticimex Överlåtelsebesiktning av småhus - nivå 1

| Fastighetsadress:<br>Sångstigen 2 | |

| Besiktningsdatum:<br>2025-09-01 | Protokollnummer:<br>69229768 |

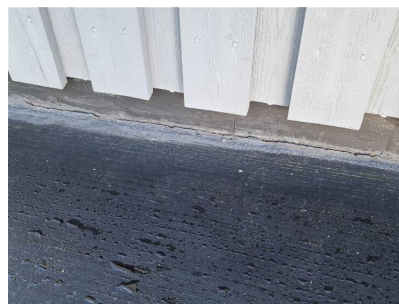
### Utvändigt / Tak, låglutande

Anslutning mellan gummiduk och plåtsättningar är bitvis otät.

Risk finns att vatten kan komma in i anslutningen med eventuella fuktskador som möjlig följd.

Tätning rekommenderas att utföras.

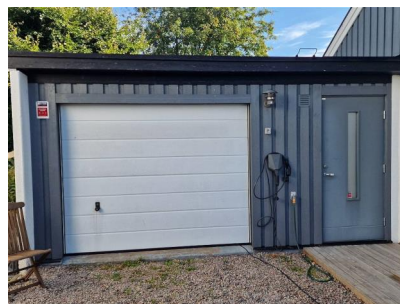
## Entréplan / Garage invändigt

Inget att notera.
