**Murmästarevägen 11, 35261 Växjö**

**Fastighetsbeteckning:** Trappsteget 7

**Besiktningstyp:** Vattenskada inkl VSR

**Skadeorsak:** Tätskikt i våtrum

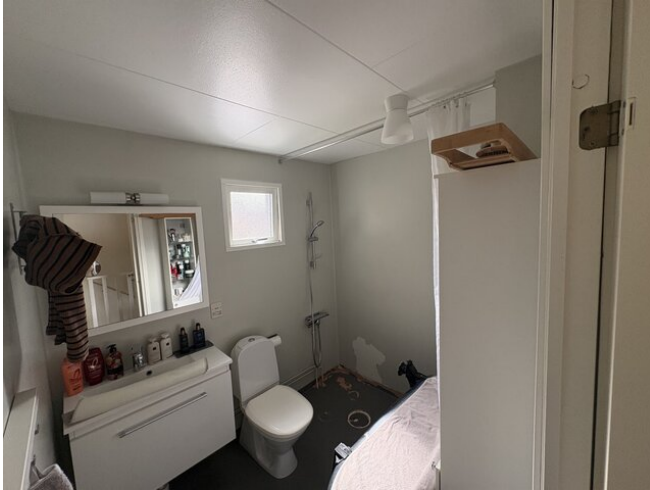
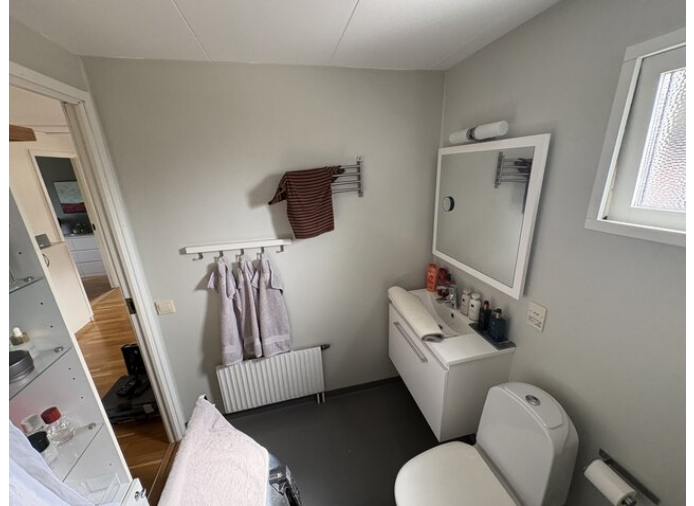
## Badrum

Längd: 1,89 m Bredd: 2,15 m Höjd: 2,50 m

Notering: 3,9 m<sup>2</sup>, Badrum

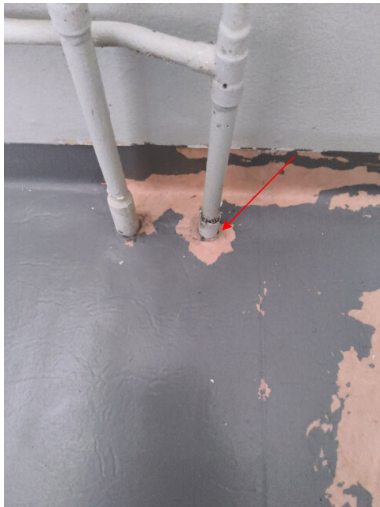
### Skadeorsak

**Notering:** Inför hus försäljning så utförs en besiktning där man hittar område med förhöjda fuktvärden. Det är troligen vid det ena röret det smugit sig in fukt se pil.

**Notering:** Det verkar som att det har uppstått en liten glipa runt det ena röret som går upp genom golvet. Genom den öppningen har fukt troligen kunnat tränga in under mattan.

Pil visar vart det troligen läck genom tätskikt.

**Åtgärdsförslag:** Eftersom den uppmätta fuktutbredningen i badrummet är begränsad till runt rören, kan man prova att torka ut området genom att placera en värmematta på golvet vid rören. Syftet är att avfukta de delar som har blivit fuktiga. Det är viktigt att både se till så inte plastmattan blir för varm samt kan det vara bra att lägga något mellan bärmemattan och plastmattan för att undvika skador på plastmattan.
