Besiktningsprotokoll

Anticimex Överlåtelsebesiktning av småhus - nivå 1

Fastighetsbeteckning: Gemla 5:15	
Fastighetsägare: Dödsbo efter :Per-Sture Ljungdahl	
Fastighetsadress: Säterivägen 14	
Postnummer: 355 73	Ort: Gemla

Besiktningsdatum: 2026-06-09	Protokollnummer: 69738609
Temperatur: 17 °C	Väderlek: Halvklart/Regn
Tekniker: Ludwig Helge	
E-post: ludwig.helge@Anticimex.se	
Kontor: Växjö	
Närvarande: Mäklare (del av tid) Ludwig Helge, Anticimex

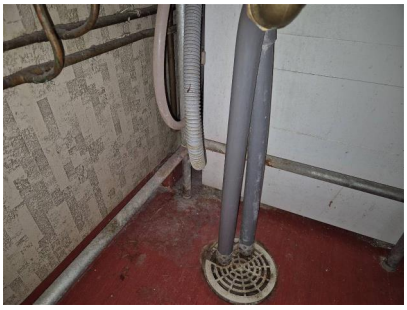
Entréplan / Dusch/Toalett

Golvlutning.

Golvfall mot golvbrunnen är något bristfälligt utfört.

Användning av gummiskrapa rekommenderas.
