Besiktningsprotokoll

Anticimex Överlåtelsebesiktning av småhus - nivå 1

Fastighetsbeteckning: Svensgård 38	
Fastighetsägare: Sven Anders Daniel Dahlberg	
Fastighetsadress: Svensgårdsvägen 36	
Postnummer: 342 34	Ort: Alvesta

Besiktningsdatum: 2026-09-10	Protokollnummer: 69915196
Temperatur: 10 °C	Väderlek: Molnigt
Tekniker: Daniel Persson	
E-post: daniel.persson@anticimex.se	
Kontor: Växjö	
Närvarande: Jenny Wåhlin, fastighetsmäklare Daniel Persson, Anticimex

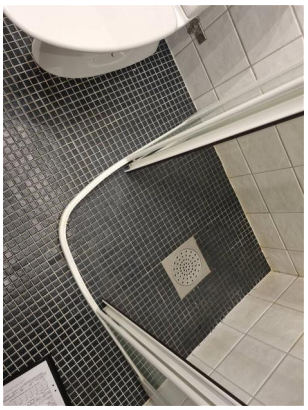
Souterrängplan / Dusch/Wc

Bristfälligt golvfall noterades.

Tät kant in till golvbrunn/duschzon högre än tröskel.

Golvbrunnsmanschett sticker ut under klämring i golvbrunn.

Dessa brister kan medföra en ökad risk för fuktinträngning i angränsande konstruktion med fuktrelaterade skador som möjlig följd.
