Anticimex Överlåtelsebesiktning av småhus - nivå 1

Fastighetsbeteckning: Solvrån 1	
Fastighetsägare: Dödsbo efter :Erik Ingemar Vilhelm Nilsson	
Fastighetsadress: Växjövägen 57	
Postnummer: 342 34	Ort: Alvesta

Besiktningsdatum: 2026-10-20	Protokollnummer: 69990594
Temperatur: 8 °C	Väderlek: Mulet
Tekniker: Per Carlsson	
E-post: per.carlsson@anticimex.se	
Kontor: Växjö	
Närvarande: Christina Nilsson Sandin Jenny Wåhlin mäklare del av tiden

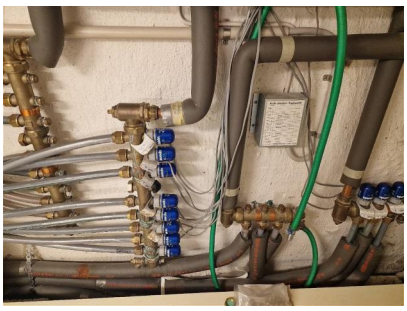
Installationer för golvvärme är inbyggda.

Ett eventuellt läckage kan vara svårt att upptäcka i tid, montage av läckagevarnare rekommenderas.
