# Överlåtelsebesiktning

## Utlåtande över ÖVERLÅTELSEBESIKTNING

Växjö Buskviolen 2  
Åkervägen 20, 352 49 Växjö

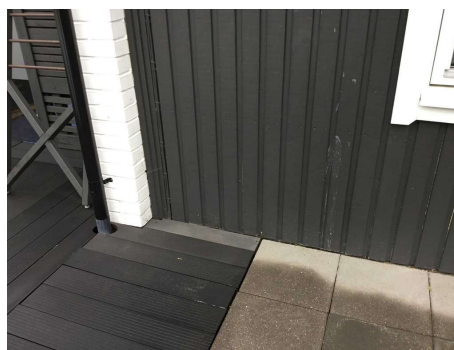
Träfasad åt V/S har sprickor och färgblåsor.

Del av fasaden avslutas nära marken och utsätts för en högre fuktbelastning. Viktigt med kontinuerligt underhåll.

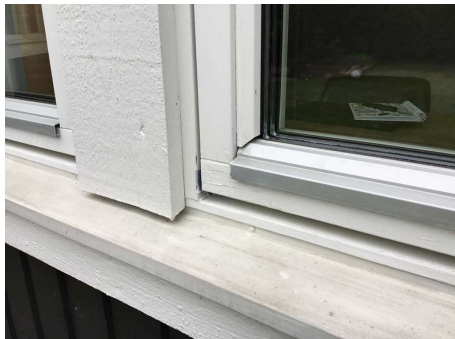
Fönster har lokala färgsprickor, kommande målningsbehov.
